## 事例2: 死亡事故

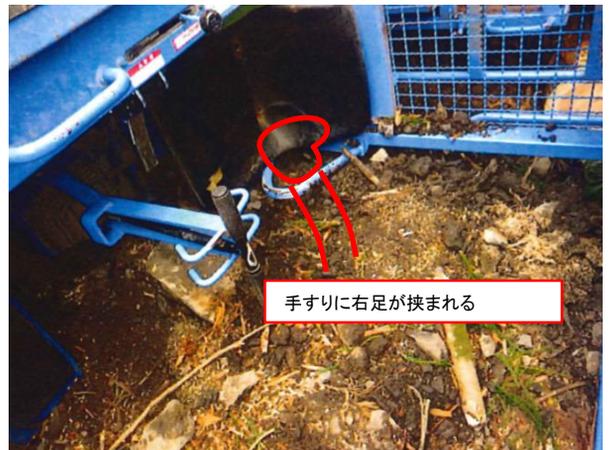
## 事例3

積載した状態で、作業道をバックで走行。

カーブをスイッチバックせずに曲がり、バランスを崩し横転。

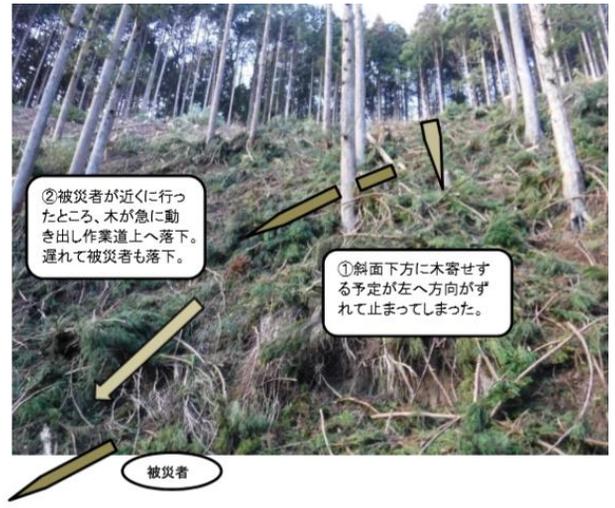
# 事例6

ワイヤーをかけた伐採木(スギ全木:長さ不明・直径は30cm程度)を斜面下部に向け、重機で引き寄せていたところ、何らかの原因で伐採木の方向が変わり、引っかかって動かなくなった。

**被災者がワイヤの取り外しのため伐採木に近づいたところ、急に丸太が動き出し、これに激突され斜面を転落。**

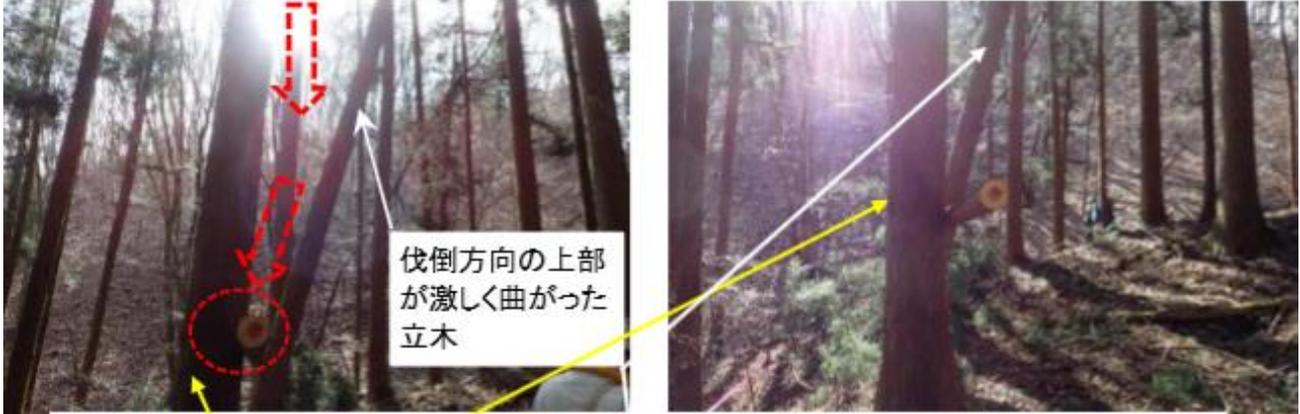
# 事例7つづき

伐倒方向に曲がった立木により、伐倒木が同列上の立木と立木の隙間に挟まりった。

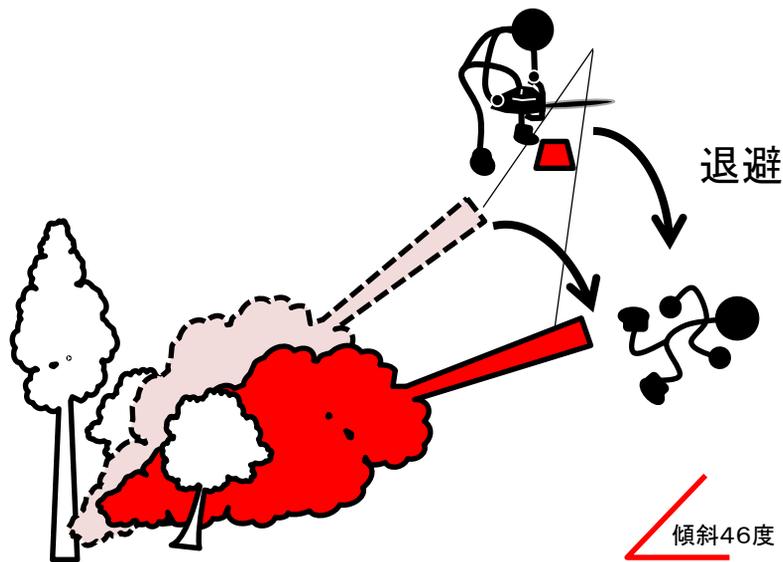
## 事例9

間伐作業現場において、被災者が単独で樹高20m(元口径20cm)のスギを伐採したところ、伐採木の先端が下方の広葉樹2本の間にはさまれ、その反動によって元口が振られた。

被災者は伐採後に退避をしていたが、退避方向に振られたため、被災者の右足の脛に激突した。

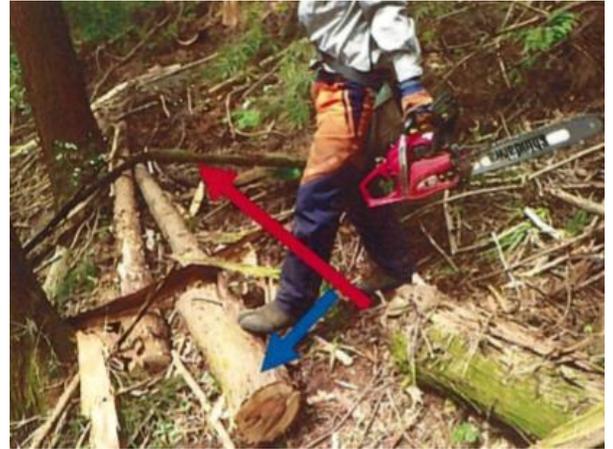
## 事例12

伐倒木の玉切り後片付け作業で玉切った材に足をかけたところ材が動きだし重心がかかっていた軸足(右足)をひねった。

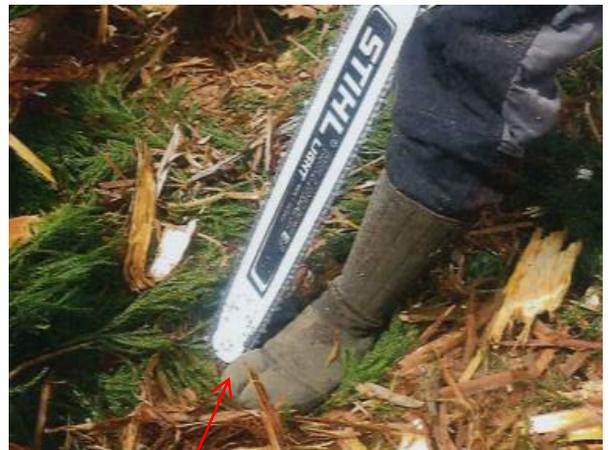
## 事例13

甲ガード足袋の鉄板と鉄板の継ぎ目にバーが入り切傷

元口の伐り直しをした直後、下の枝等に当たり、キックバックを起こし、バーが自分の方に向かってきたため、足を引き回避したが、再度枝等にあたりキックバックを起こし、左足親指を切傷した。

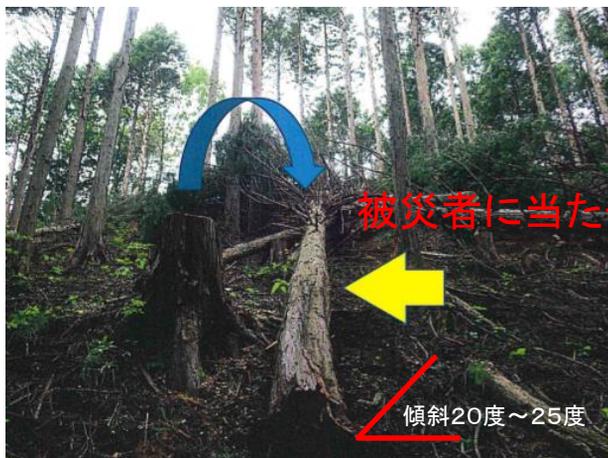
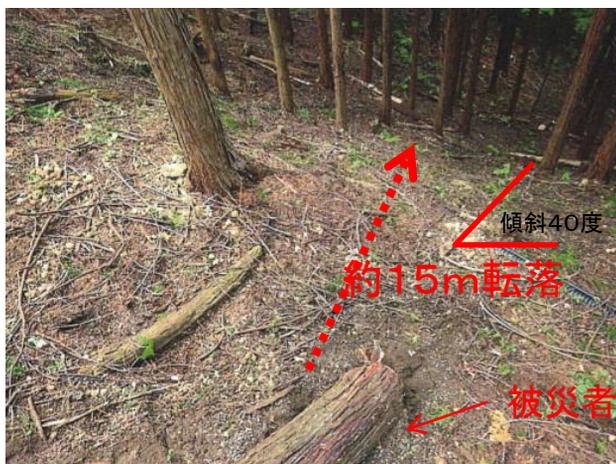
## 事例15

被災者に当たった木

傾斜20度~25度

約15m転落

傾斜40度

ヒノキを上方へ伐倒していたが、残っていたツルを切り離れたところ伐倒木は積み重なった周囲の伐採木へ倒れこんだ。

伐倒木はそのまま材の上で、たわんだ枝の力ではね上がり、回転しながら落下。

退避中の被災者の防護ブーツ付近に根元が当たり、足元をはじかれた被災者は反動で斜面を転がり落ちた。

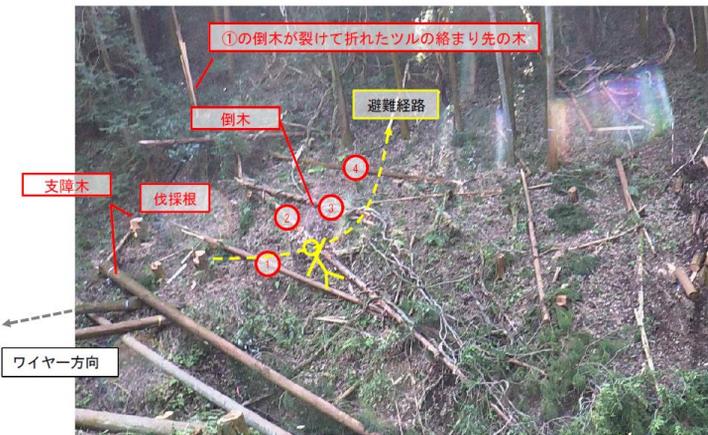
# 事例16

被災者は、伐採対象木と近隣木(4本)にツルが絡まっていることが確認されたため、かかり木になると考え、伐採対象木にワイヤーを巻きつけ、伐採後、重機等で引っ張り、かかり木の処置を行う準備を行った。その後、対象木の伐採を行い重機で引っ張る作業を行うため、伐採木周辺から避難しようとしている途中で、ツルが絡まっていた近隣木(1本)の幹が折れ、周辺木3本と一緒に倒れ、その下敷きとなった。

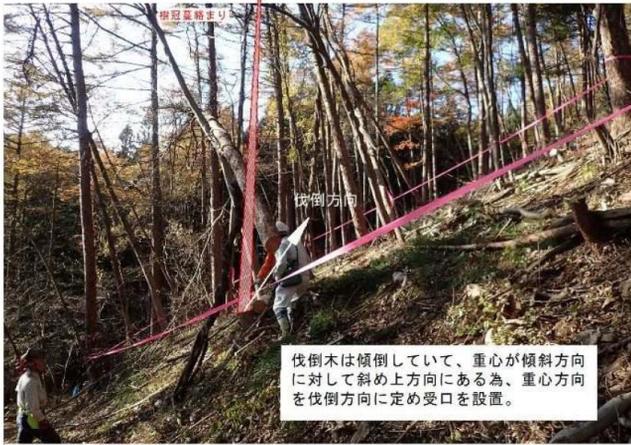
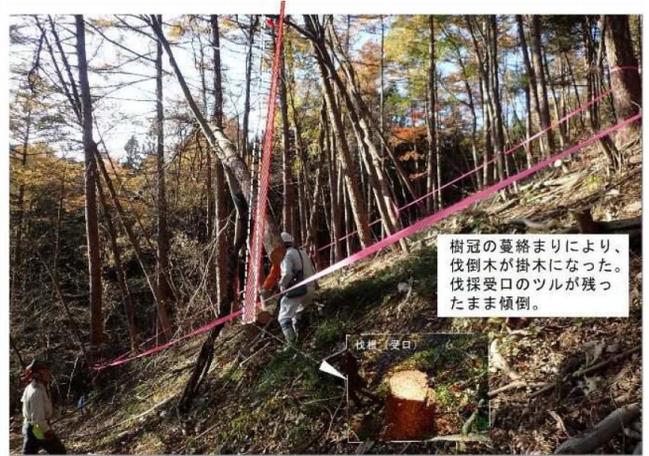
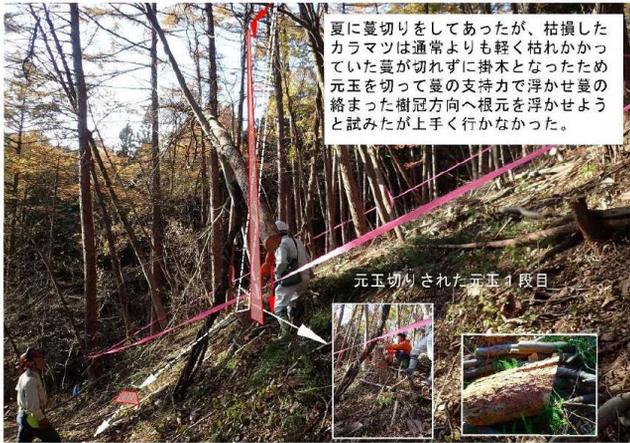
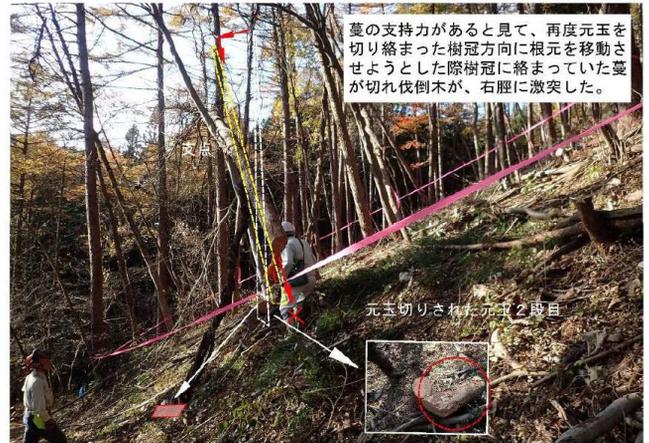
# 事例17

ツルの繁茂が多いカラマツ林において、蔓絡まりの枯損木の伐倒作業中、ツルによる掛り木の処理中に、伐倒木が右足に激突した。

安全装具は適切に装着されており、特に甲カード脚絆により、複雑骨折を免れた。

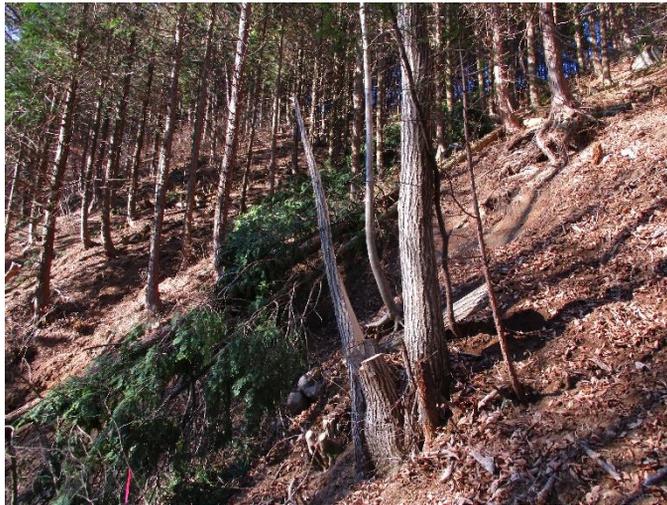
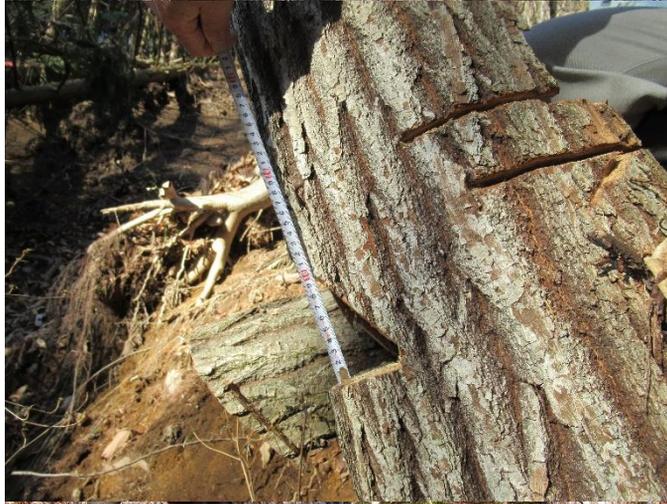
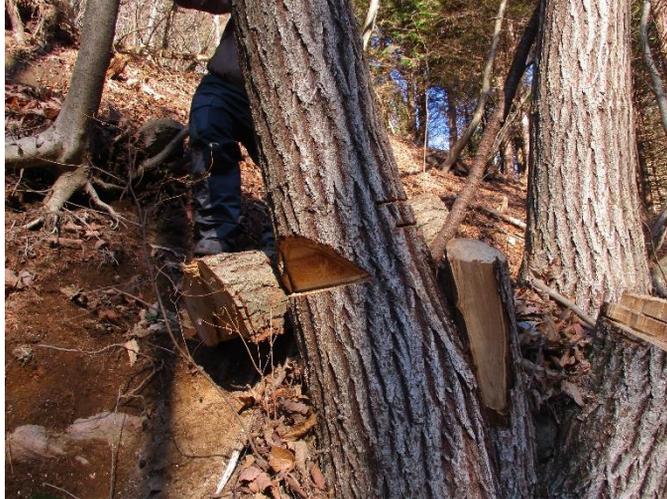
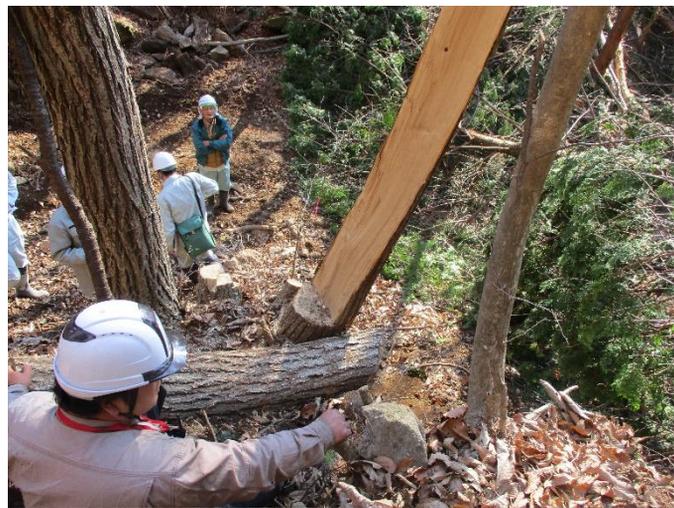
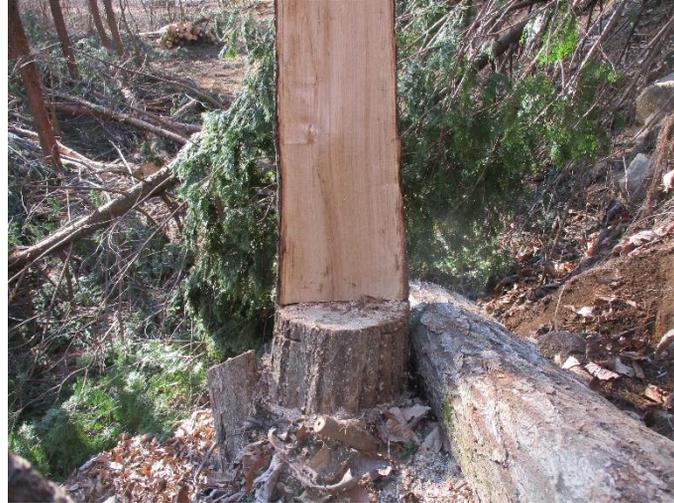
## 事例19

広葉樹(クリ)の伐倒作業中、受口を作り追い口を入れていたところ、**立木が裂けて、その裂けた木が被災者の首付近をかすめて(激突)負傷した。**

- ①受け口
- ②両サイドの裂け防止のための切り込み
- ③追い口

※追い口を5分の3程度入れた段階で裂け上がり被災。

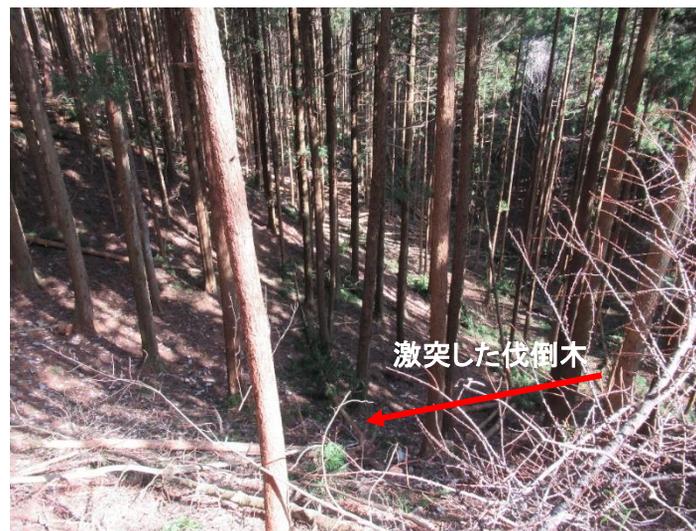
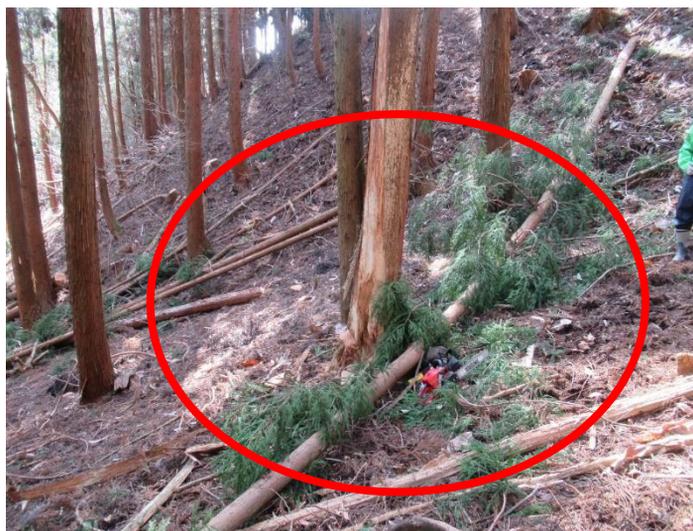
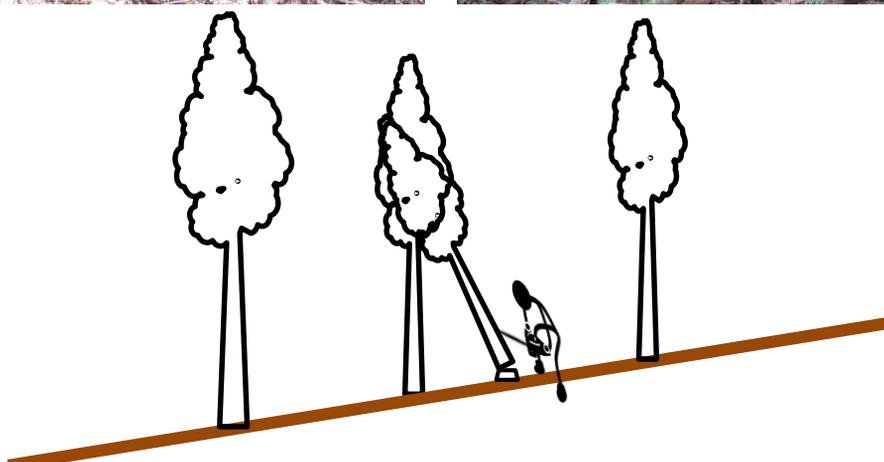
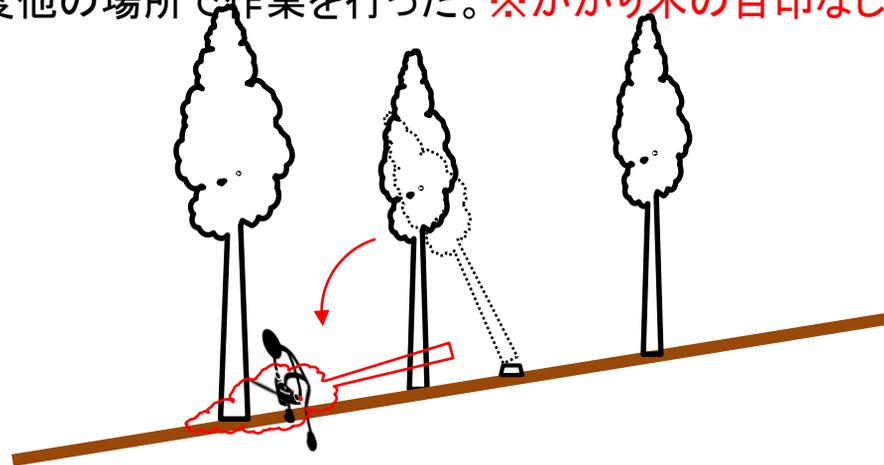
## 事例23

午前中にスギの間伐作業を行い、かかり木(元口部26cm)になってしまったため、一度他の場所で作業を行った。**※かかり木の目印なし**

午後に、かかり木の発生した箇所の間伐を再開。その際にかかり木が生じていることを**失念し、かかり木の倒れる方向で間伐**を行っていたところ、かかり木が突然外れ、被災者に激突。

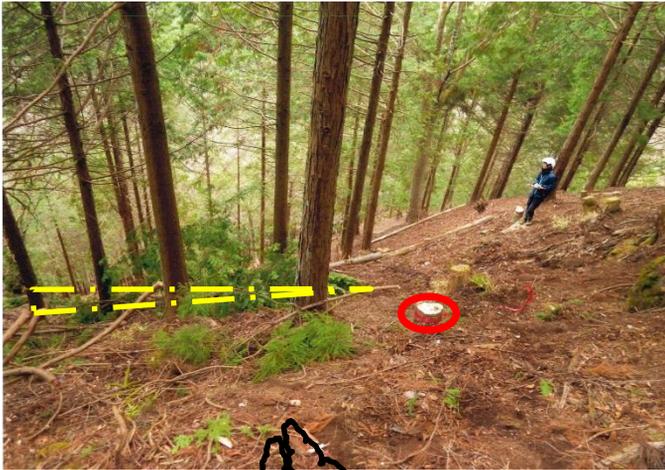
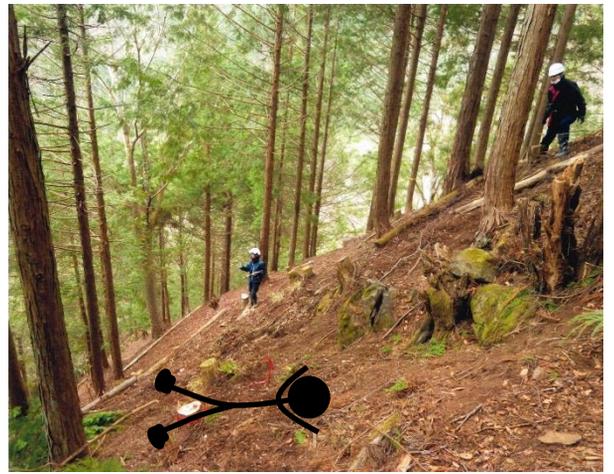
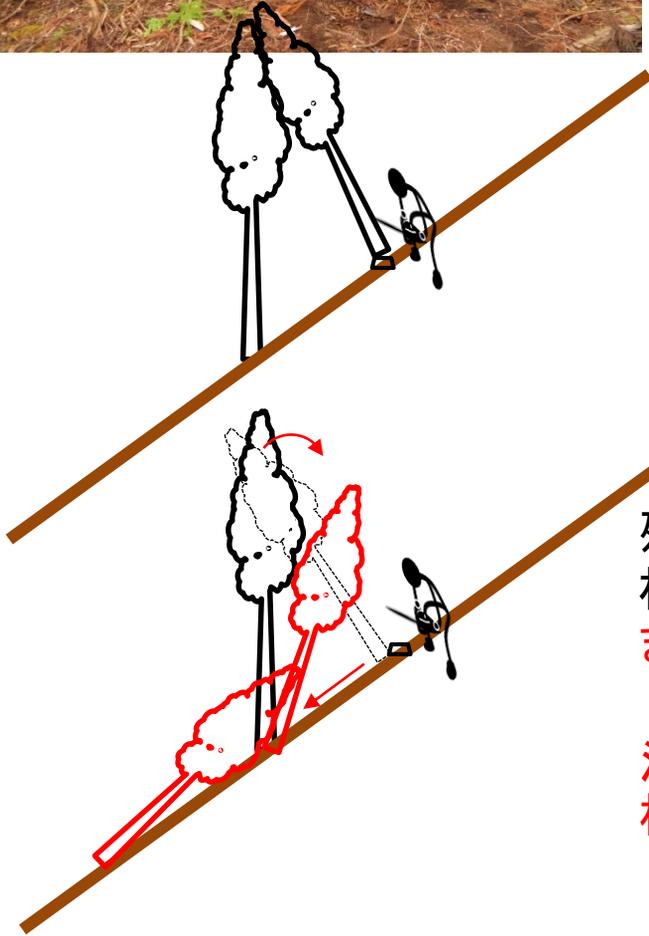
## 事例25

かかり木処理のため、つる(切り残し)を切り離した際に、元口部が根株から外れ、**地面に落下しそのまま急傾斜面を滑落した。**

被災者は、横方向に待避したが、**滑落していく伐採木の先端付近の枝に強打され被災。**

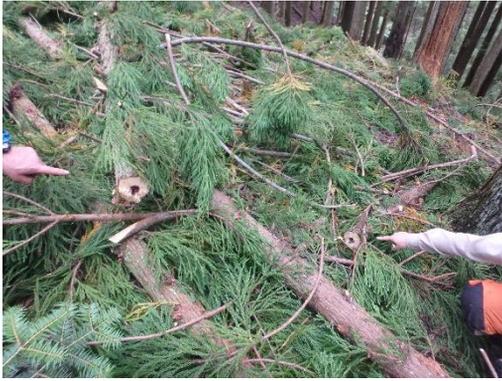
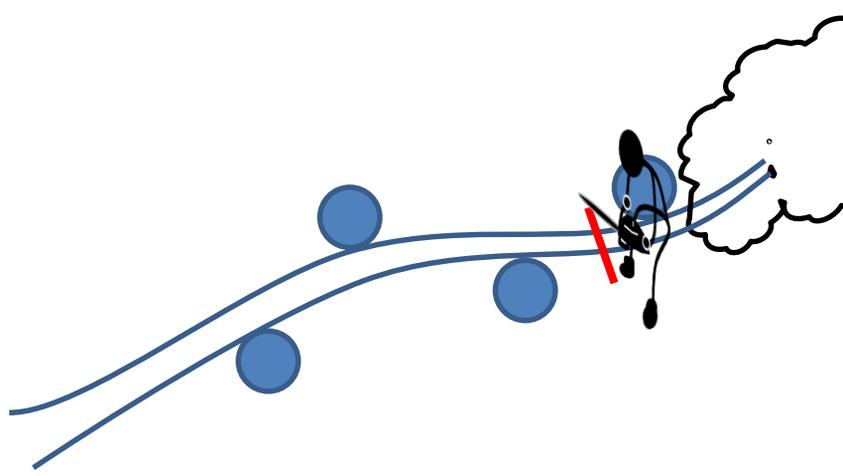
## 事例28

スギの切捨間伐を行っていて、伐倒木(胸高直径30cm位)が立木4本の間に入ってしまうように入った。先端から4m程の所を玉切った際、切口が裂け左足膝下に当たり負傷した。

弓なりに立木の間に入った伐倒木の張力を考えずに切ってしまった。

伐倒したときは張力を理解していたが、先端の細いところを玉切ったので大丈夫という油断があった。

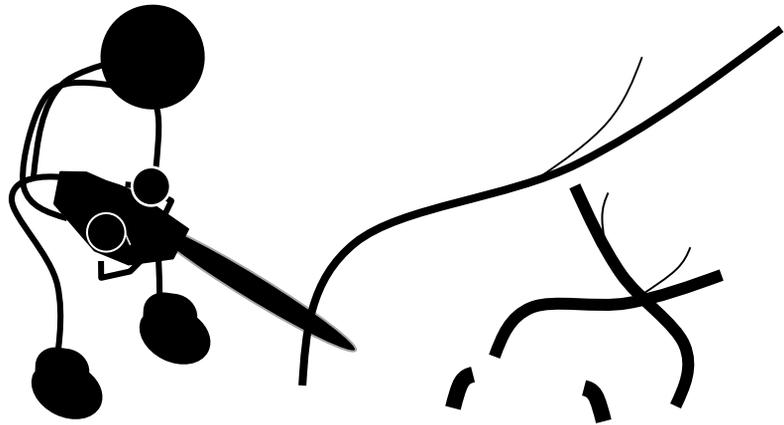
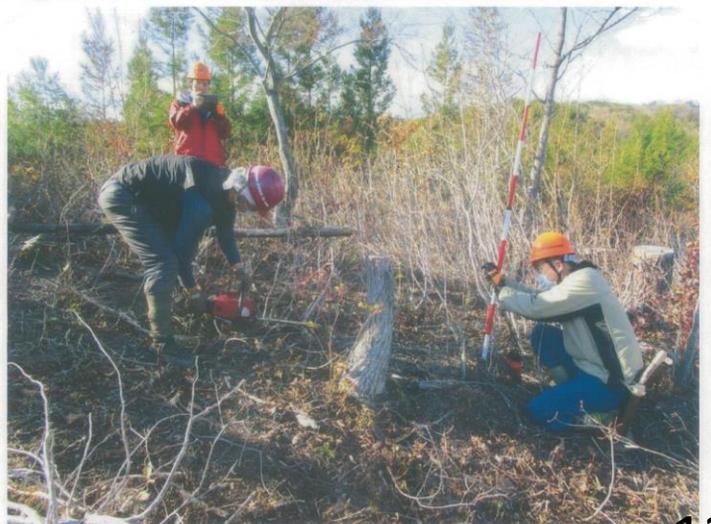
## 事例30

伐採跡地で苗木を植え付けるための準備作業(枝条等の整理)を実施していた。作業の支障となる広葉樹灌木をチェーンソーで切断処理していたところ、枝もしくは木片が飛来し、左目に当たり受災した。

作業時にバイザーは下ろしていなかった。防護メガネの装着も無し。

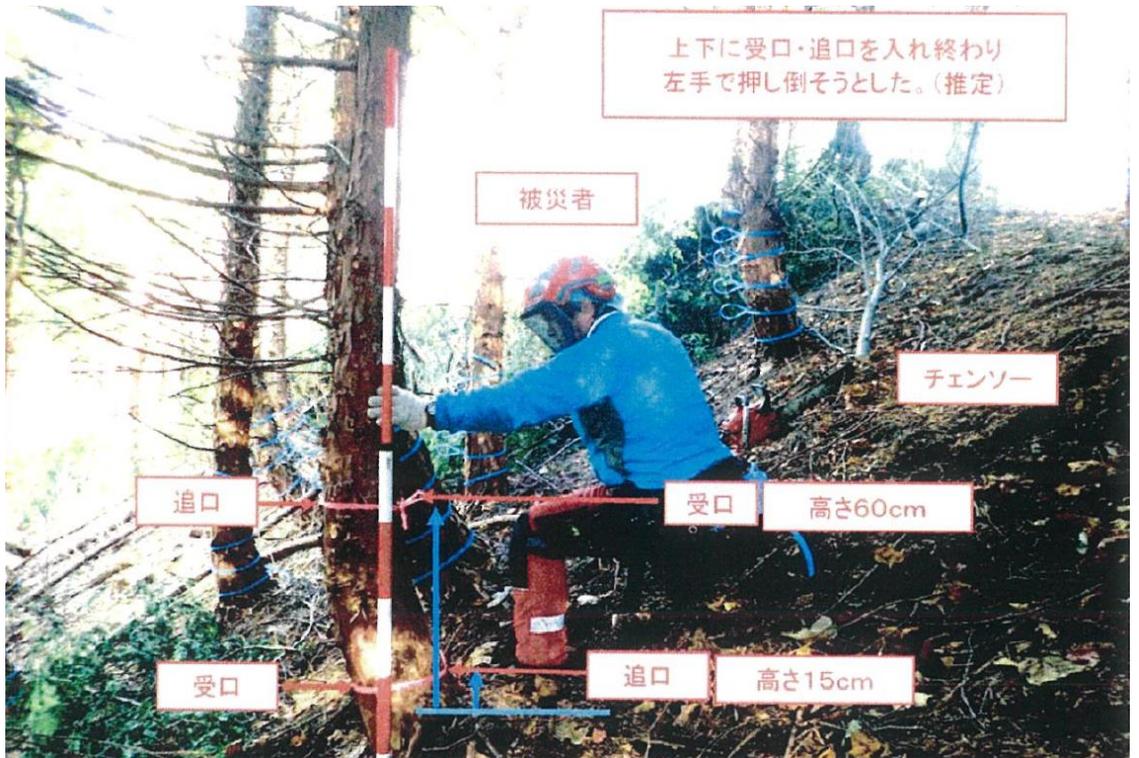
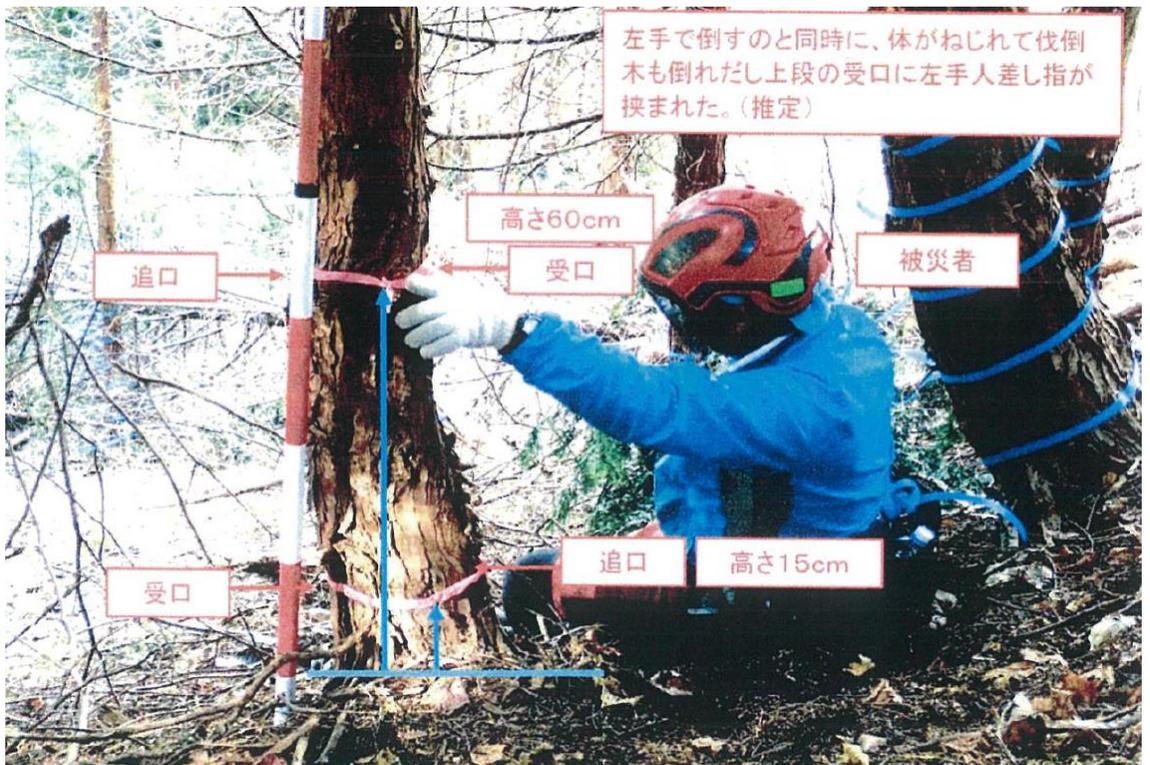
# 事例32

ヒノキ(胸高直径14cm根曲がり材)を伐倒する為、地際から15cmの高さに受口、反対側に追口を入れ、更に地際から60cmの高さに受口、反対側に追口を入れ、手により斜面下方へ倒すところ、体が何かに引っ掛かり体がねじれて(足下が滑った)、手が地際60cmの高さの受口に、左人差し指を挟まれ負傷してしまった。

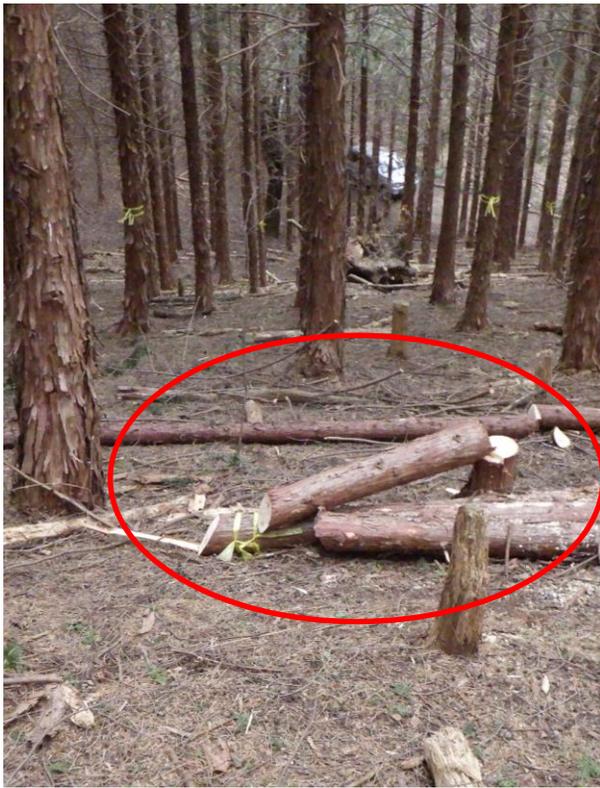
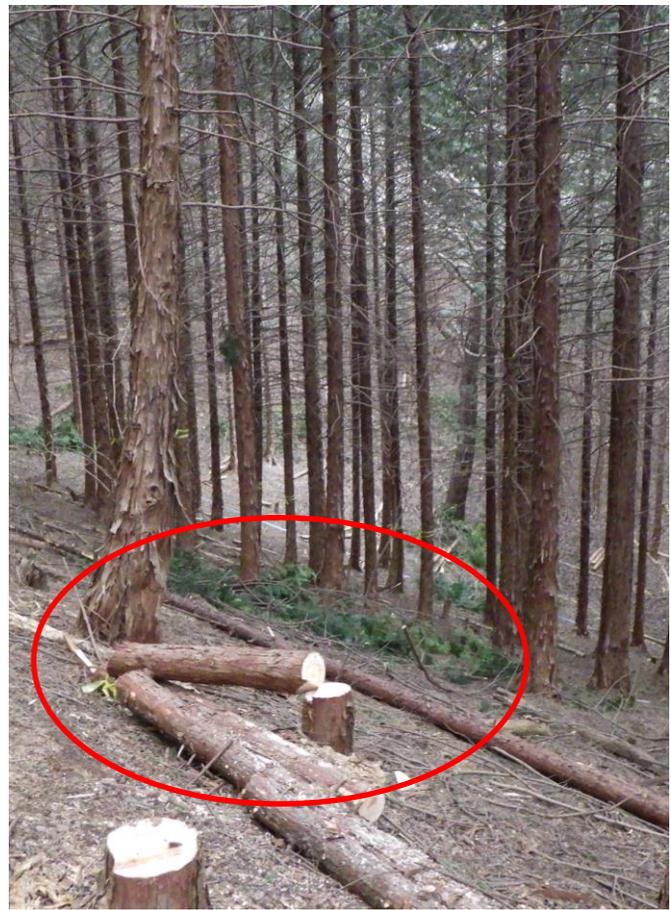
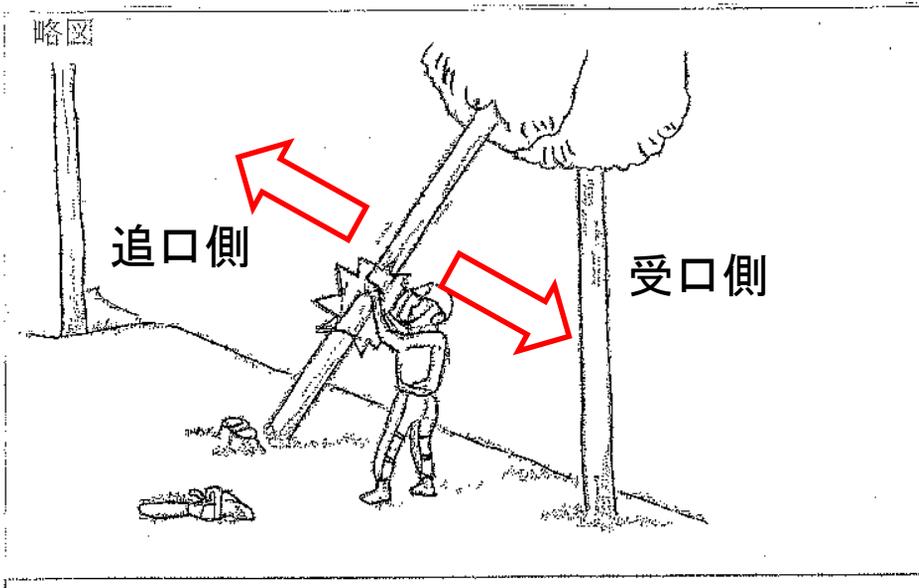
# 事例34

かかり木の処理のため、胸高位置の地面側に受口を作り、追口を入れた後、手で倒伏を行った。  
その際、受口に左手人差し指が挟まり引き抜こうとし負傷した。

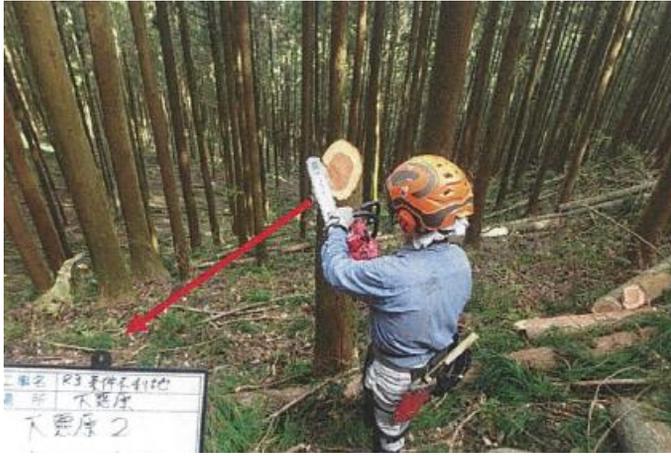
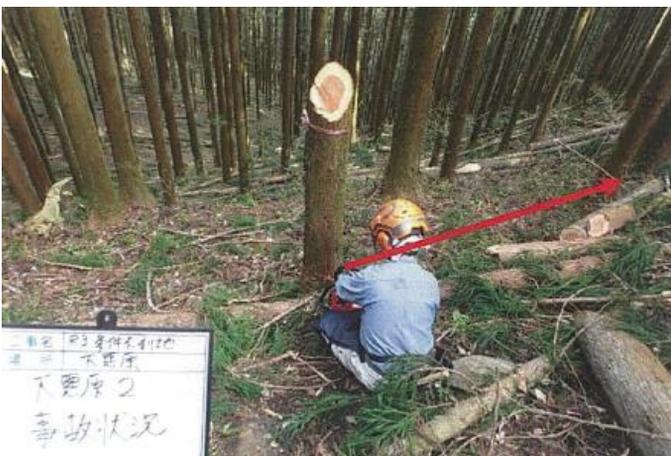
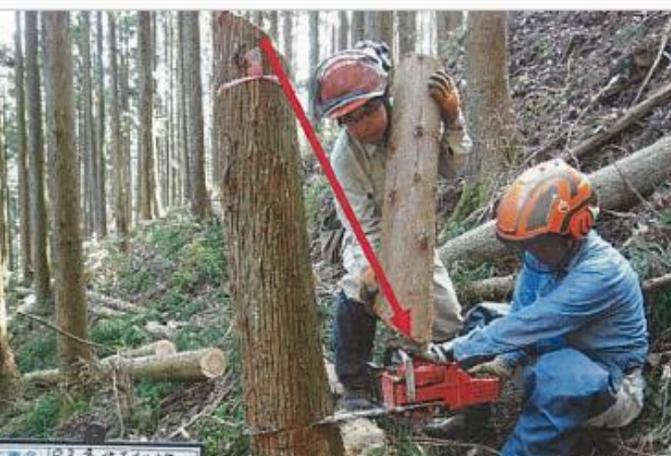
# 事例36

## 上部は枝に掛かっている状態

現地で起こった  
事象(推定)

伐倒者がやりたかった  
折り切り(推定)

つるが残っていない  
切断状態

つるは残す予定

風で上部が落下

伐倒方向に隣接木の枝があり、かかり木になる可能性があるため折り切りを選択した。

上段の受口・追口を切り終え、下段の受口を切り、追口を切り始めたところ伐倒木の先端が強風に煽られ上段の切り口が外れ、チェーンソーのハンドルを握っていた小指付近(手の甲側)に落下し挟まれた。

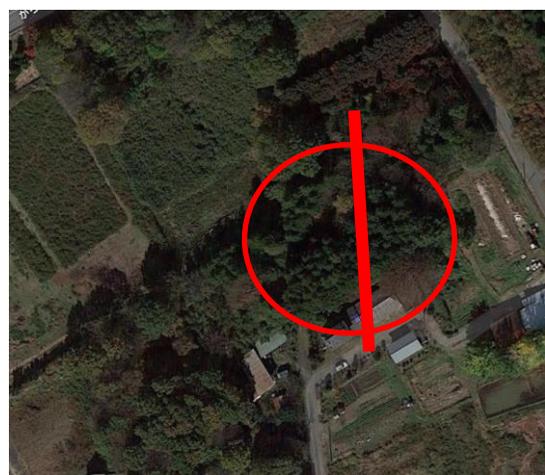
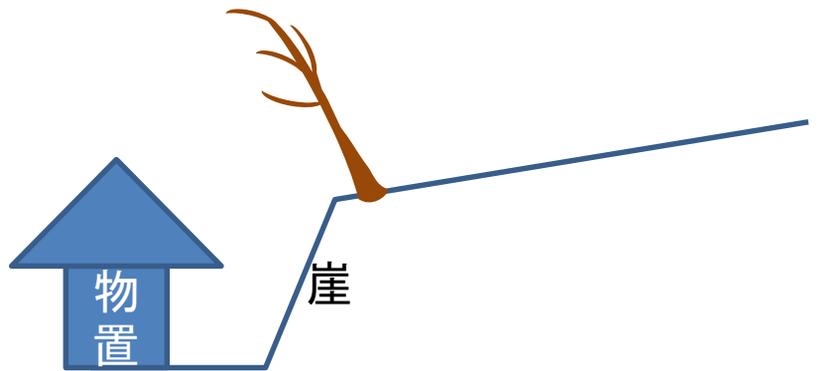
## 事例37: 死亡事故

- ・当該木は伐採する予定がなく、ついでの伐採であった。
- ・現場は若干傾斜のついた斜面で斜面下方には崖がある。(他所有者)
- ・伐倒方向は下方が崖のため斜面上部(北東)側に倒す予定であった。
- ・伐採木は先端が下方側(南)に傾いていたため、ロープをバックハウと立木で固定し、下方側に倒れないようにした。
- ・伐採方法は、受口切と追口切の方法で、受口を切ったあと、追口は場所を変えずにその場所で、チェーンソーの背面で切っていたところ、亀裂音がしたため退避したが、伐倒方向の反対側が崖のため、斜面上部へ退避したところ、そこへ伐採木が倒れてきて被災した。
- ・被災者は、ヘルメット着用はなかった。
- ・被災者は、当事業所には10年ほど勤務し、以前も10年程度林業に従事していた。

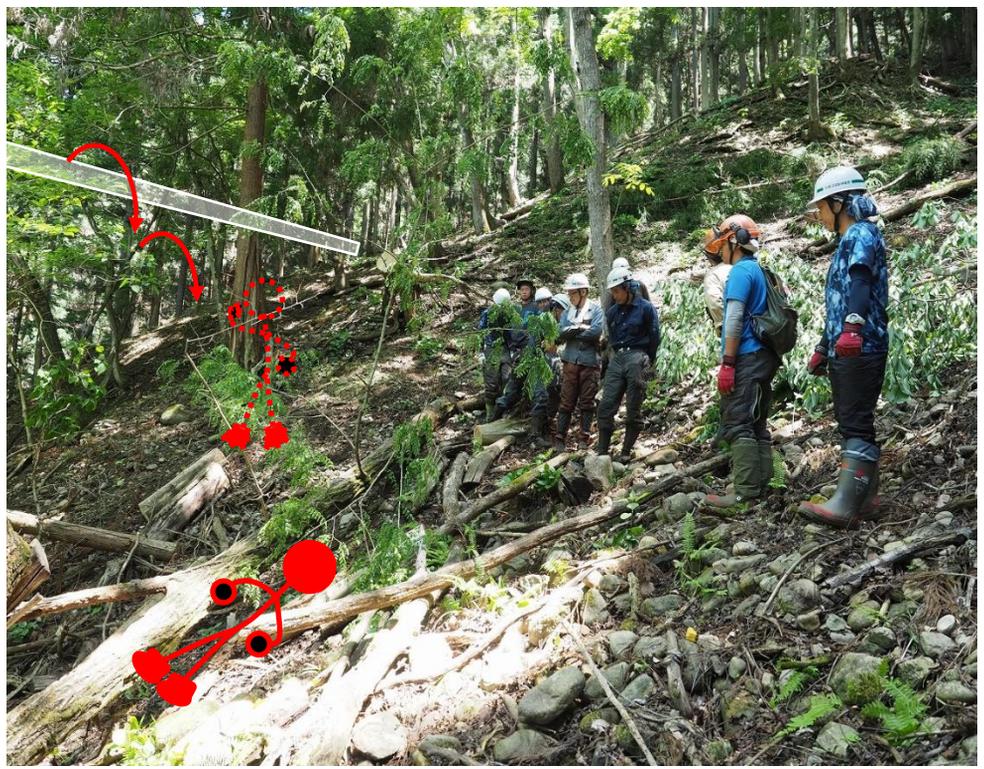
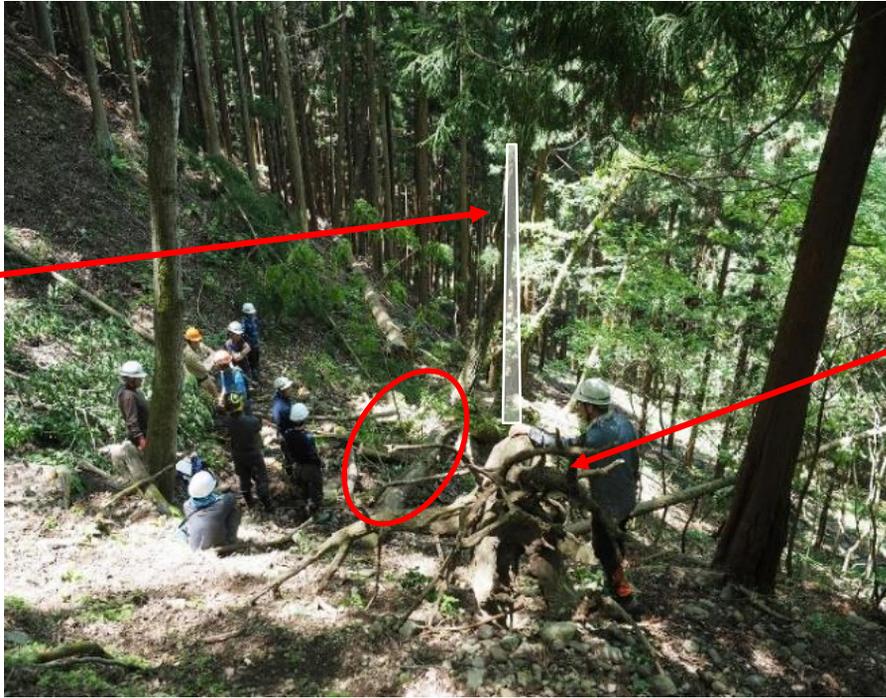
# 事例38

根むくれにより傾斜していたニセアカシアを伐倒したところ、かかり木となった。

元玉伐を行ったが、解消されず、状況を確認しようと近づいたところ、かかり木が落下、顔面に激突、落下した木と地面の間に挟まれた。

かかられた  
アカシヤ

根むくれの  
アカシヤ

落下した伐採木と地面の隙間に挟まれたため、自力で脱出し、同僚に助けを求め、下山した。

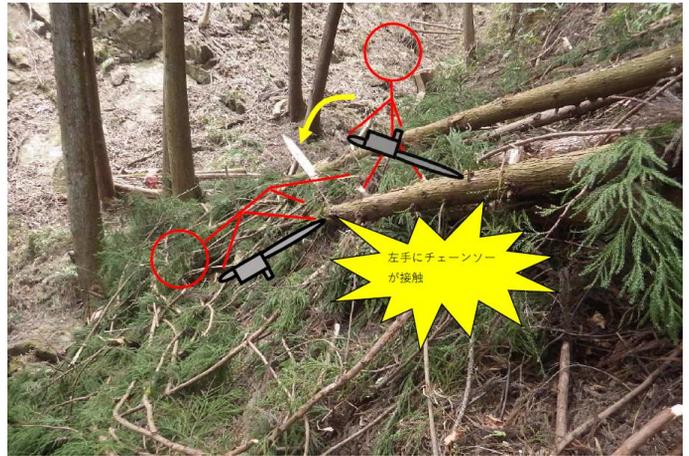
## 事例49

被災者は35度の傾斜のスギ林で  
間伐作業を行っていた。

斜面に対し横向き(左が山側)で  
枝払い作業中、右足下の石が突  
然動いたためバランスを崩し左に  
転倒し、左肘を付いた時にチェー  
ンソーから左手が離れてしまい、  
ソーチェーンに左手中指先端が当  
たり負傷した(ソーチェーンは惰性  
で回っている状態、被災者は防振  
手袋を装着)。

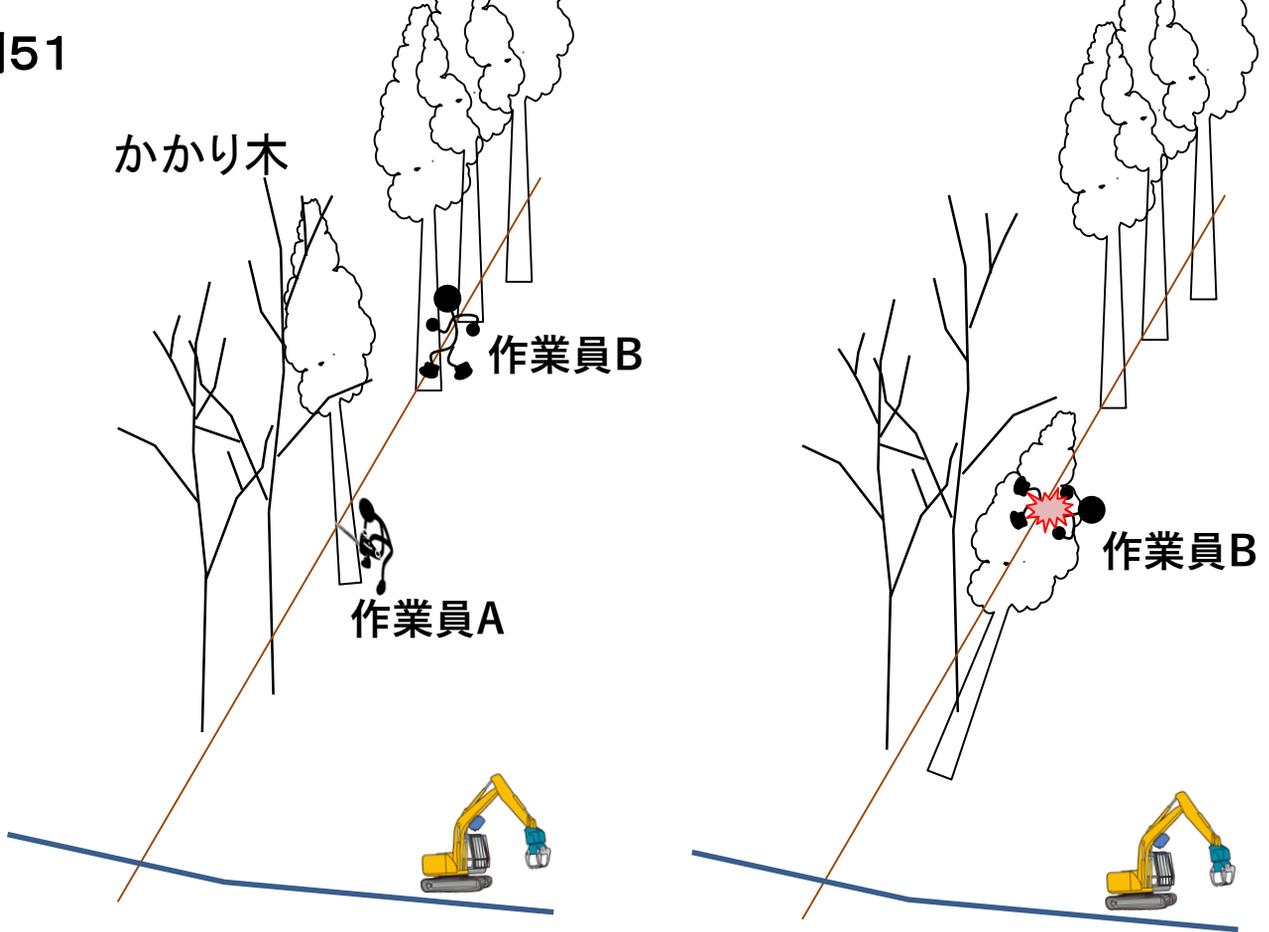
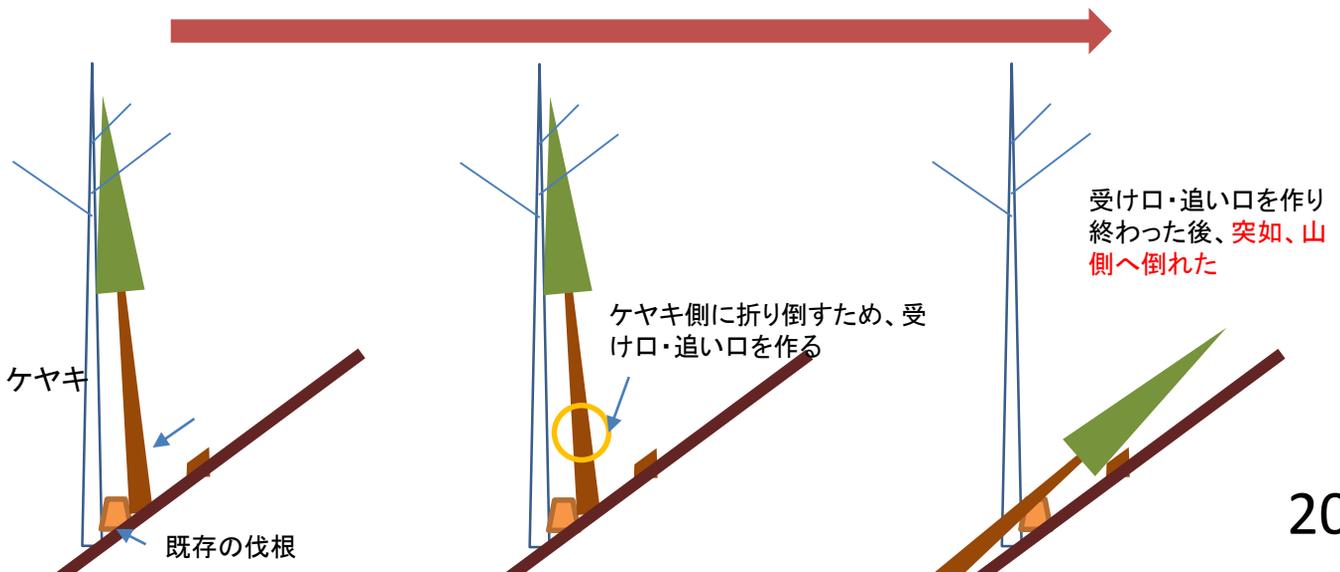
# 事例51

伐採木はスギで隣接するケヤキに立木の状態で枝が絡まっている状態であった。まず、作業員Aは作業員Bに避難指示をした後、チェーンソーで根元近くを鋸断し、伐採木を根株から切り離した。切り離れた根元は付近の根株に引っかかり止まり、かかり木の状態となった。

その後作業員Aがかかり木処理のため、根元よりも高い位置へ受け口と追い口を入れ(折り伐り)た際に伐採木が山側へ倒れ、作業員Aと作業員Aの上方で退避していた作業員Bが伐採木の下敷きとなった。

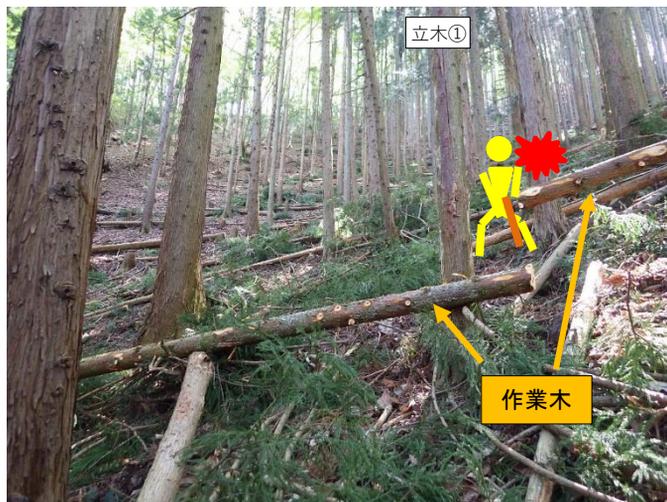
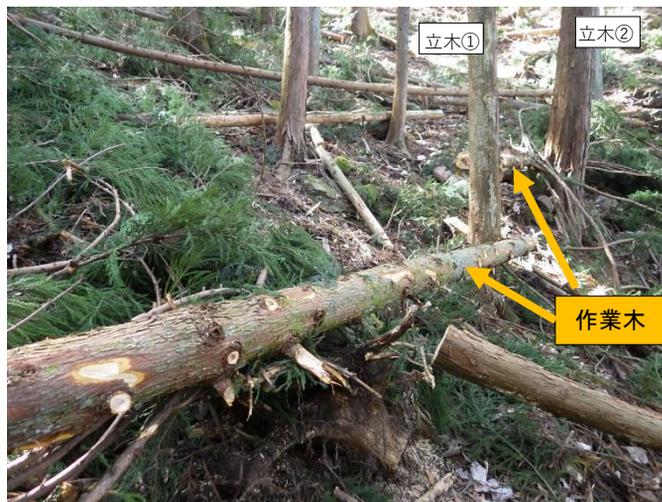
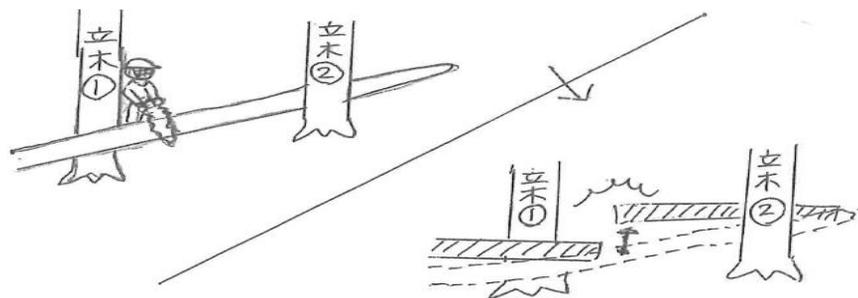
## 事例52

○現場条件等 傾斜:約35度 樹種:スギ 使用器具:チェーンソー 天候:曇り

立木①の後ろ付近で、玉切り作業を行った。

切りきった瞬間、**想定以上の鋸断木が跳ね返り、チェーンソーごと弾かれ、フェイスガードを破って、顔にチェーンソーが当たった。**

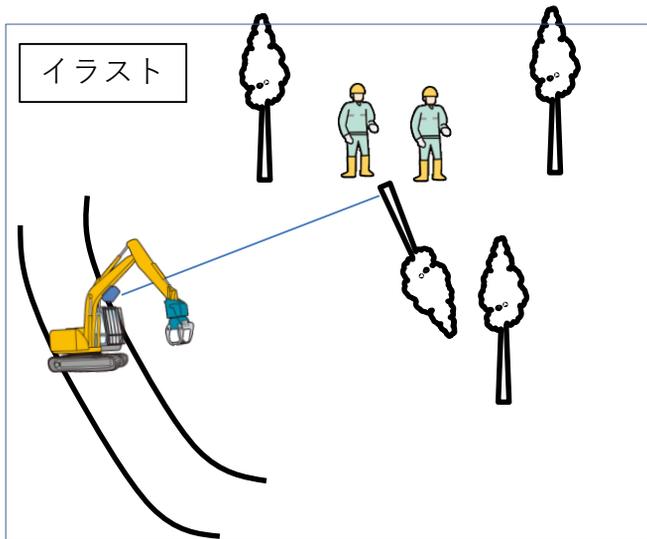
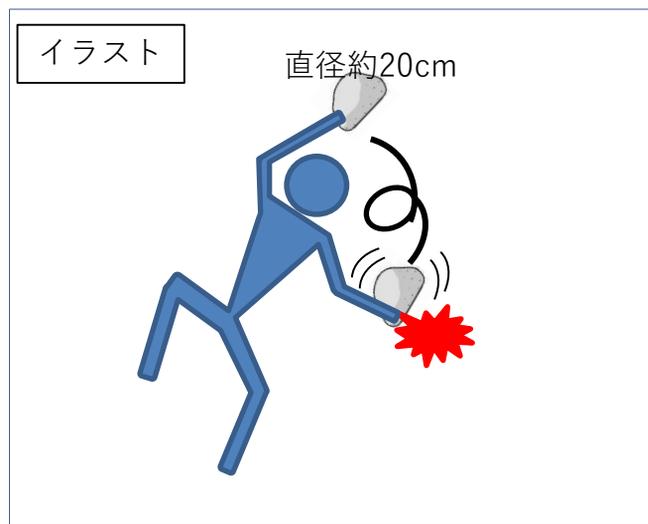
## 事例53

○現場条件等 傾斜:約20度 樹種:スギ 作業:集材 天候:晴れ

伐倒木に荷かけをし、退避を行ったところ、浮石(約20cm)に触れた際に**浮石が外れ**地面に接地していた右手に当たったもの。

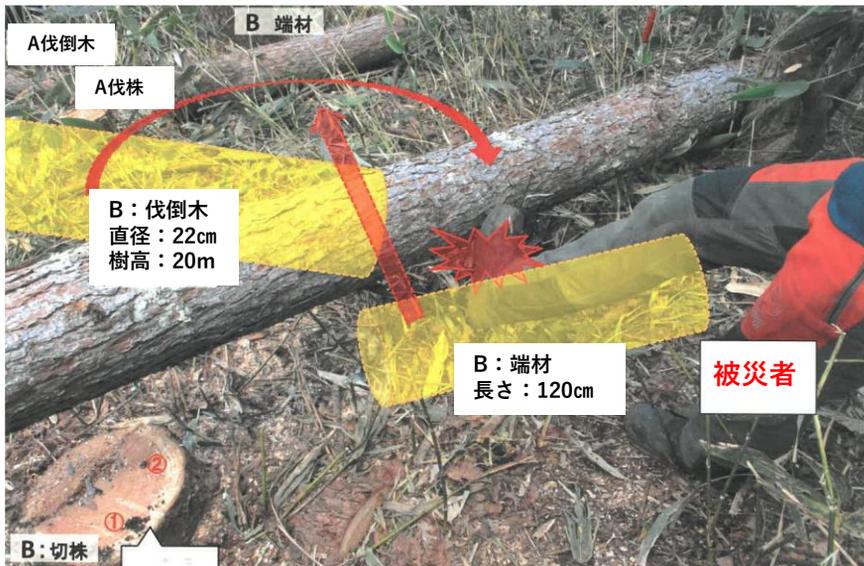
# 事例54

○現場条件等 傾斜:約15度 樹種:カラマツ 使用器具:チェーンソー

カラマツを谷側へ伐倒しようとしたが、重心が山側へ傾いていたため**真横に倒れ**、かかり木となった。

**かかり木処理のため、禁止事項の元玉切り**(受け口から120cm)をしたところ、端材が伐倒木に挟まったため右足で蹴って取り除こうとした。

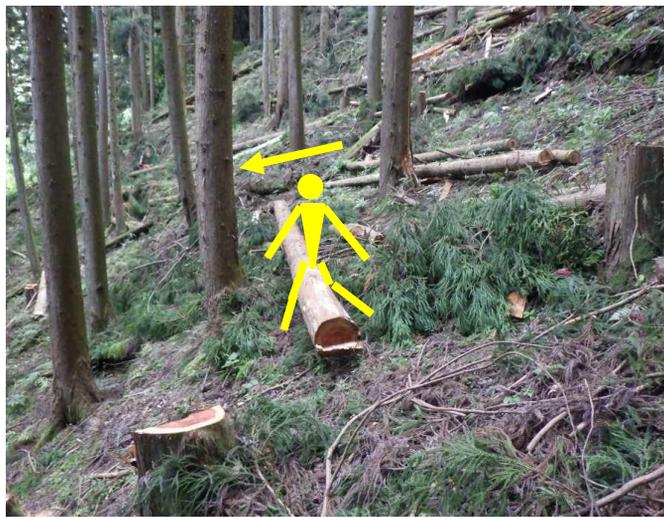
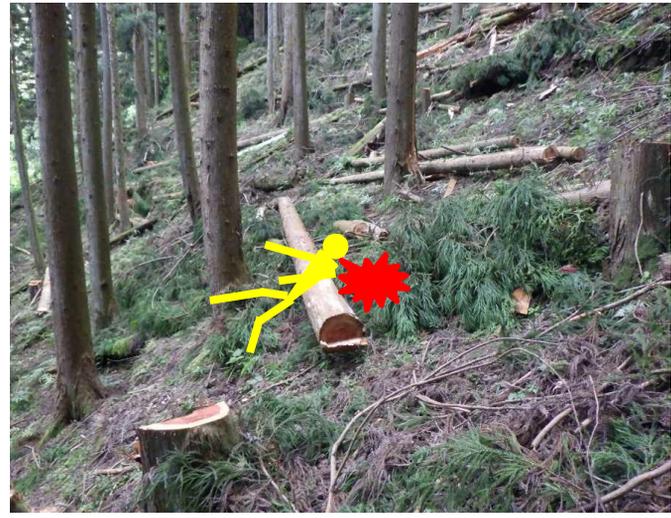
# 事例55

○現場条件等 傾斜:約40度 樹種:スギ 天候:曇り※前日に降雨

スギを谷側へ斜下方へ伐倒し、玉切りをしようとして伐倒木を跨いだところ、前日の降雨で地山が滑りやすい状況であったため、足を滑らせ転倒。

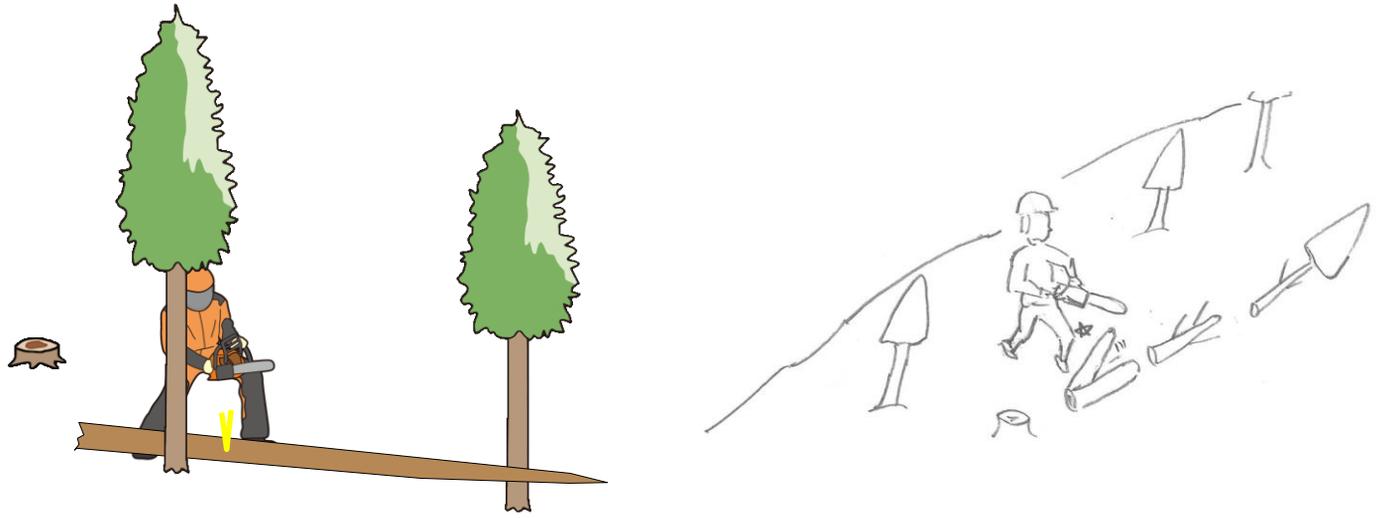
## 事例56

○現場条件等 傾斜:約20度 樹種:スギ 使用器具:チェーンソー 天候:晴れ

玉切った木が裂けて、被災者の左膝に当たったもの。

※聞き取りの結果、谷側からの作業ではなく、山側からの玉切りを行った。  
伐倒木が立木と立木の間位置し、**応力で裂け**、接触したとのこと。
