## 事例2: 死亡事故

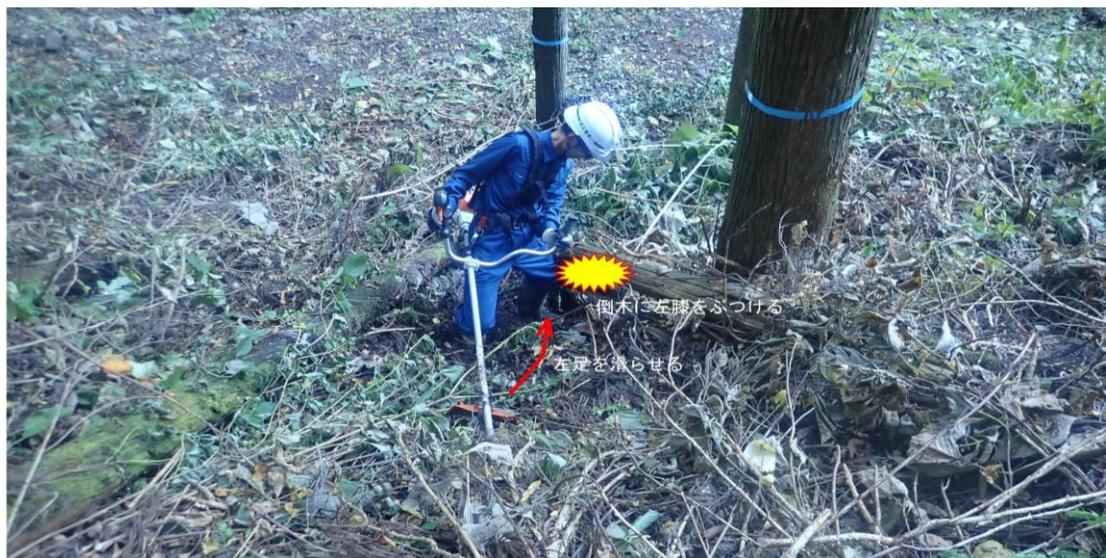
## 事例59 負傷者20代男性

◆受傷機転:作業中の転倒

◆負傷程度:左膝打撲

○現場条件等 傾斜:35度 使用器具:刈払機 天候:晴れ

刈払機による下刈り作業中に足を滑らせ、倒木に左膝をぶつけたもの。当初は痛みが少なかったが、休憩後に痛みが強くなり歩行に支障がでたため病院を受診。

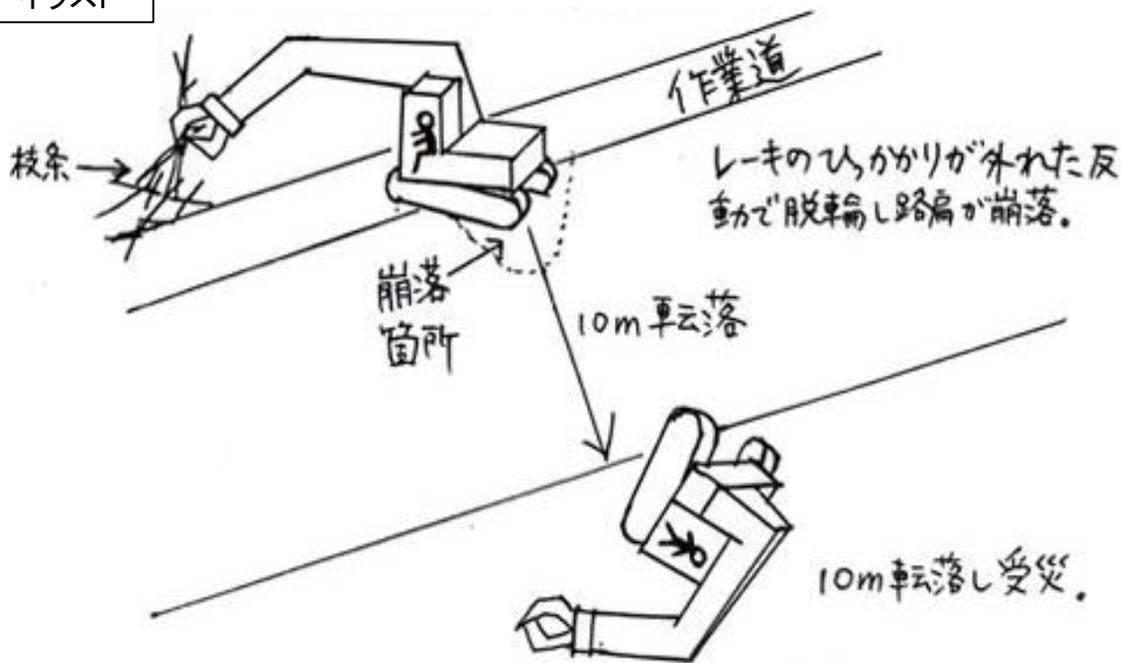
## 事例61 負傷者50代男性

◆受傷機転: 重機の転倒

◆負傷程度: 左大腿内側広筋断裂

グラップル付きバックホウを運転し、地表にある枝条を集積していたがレーキに何かが引っかかり、それを外そうとして操作していたところ、引っかかりが外れた反動で、バックホウの履帯が脱輪し、作用道の路肩が崩れ斜面下方(約10m)に転落したものの。

※シートベルト、ヘルメットは着用していた。
