## 事例2: 死亡事故

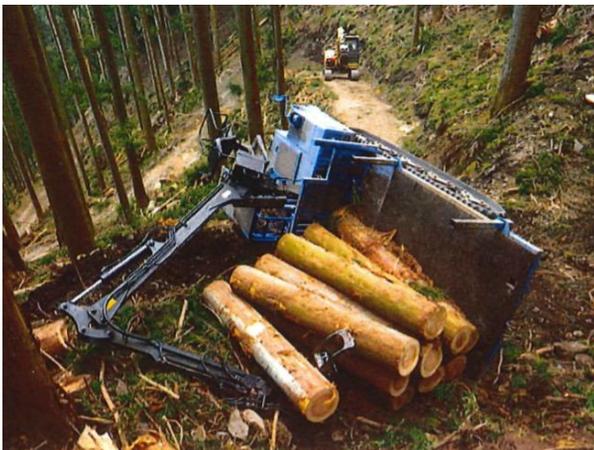
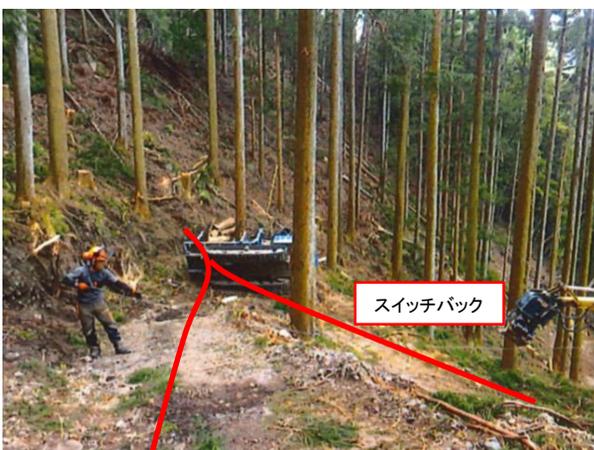
## 事例3

積載した状態で、作業道をバックで走行。

カーブをスイッチバックせずに曲がり、バランスを崩し横転。

呼子により救助を求める。

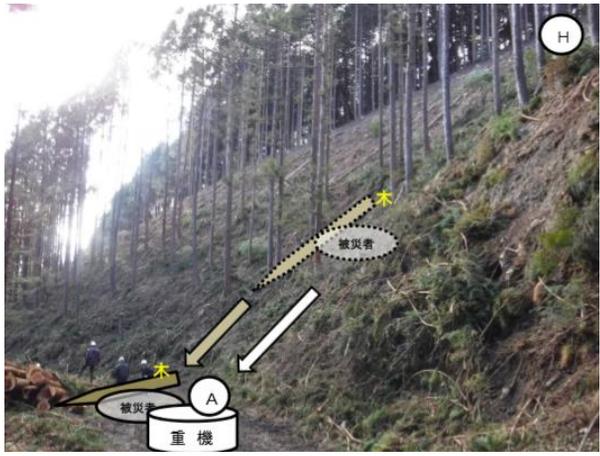
# 事例6

ワイヤーをかけた伐採木(スギ全木:長さ不明・直径は30cm程度)を斜面下部に向け、重機で引き寄せていたところ、何らかの原因で伐採木の方向が変わり、引っかかって動かなくなった。

**被災者がワイヤの取り外しのため伐採木に近づいたところ、急に丸太が動き出し、これに激突され斜面を転落。**

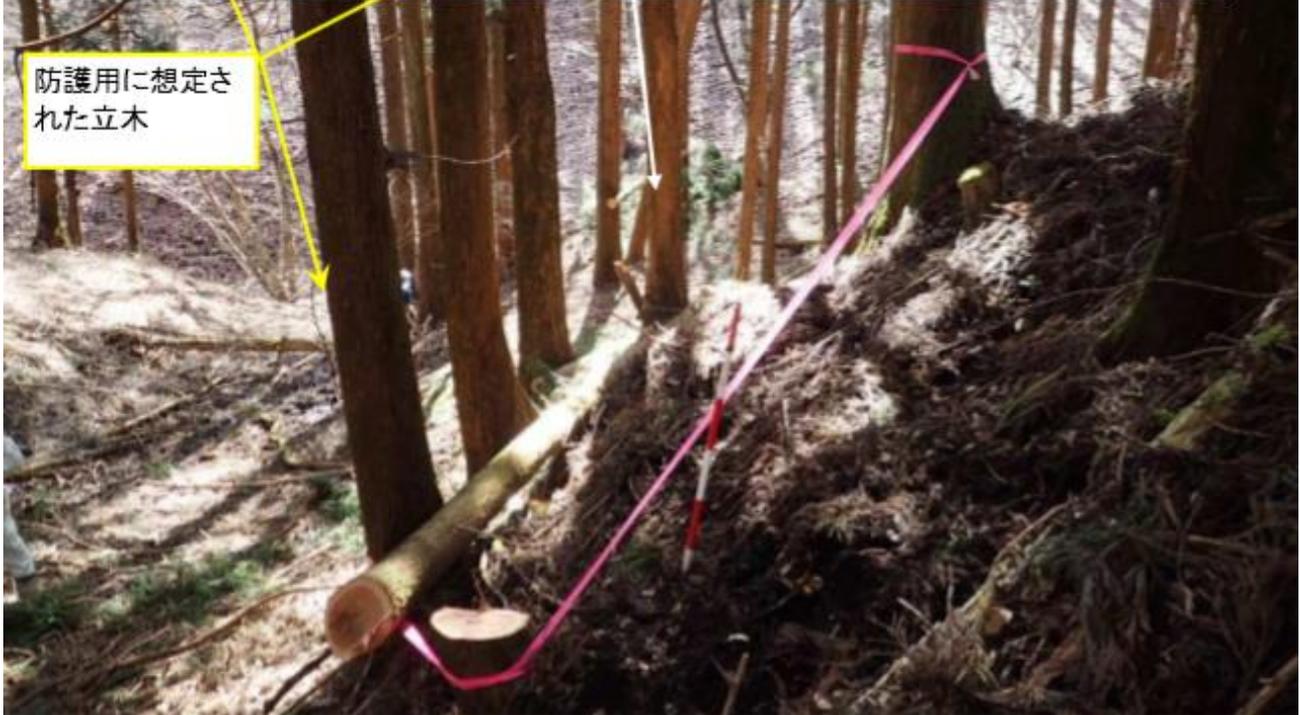
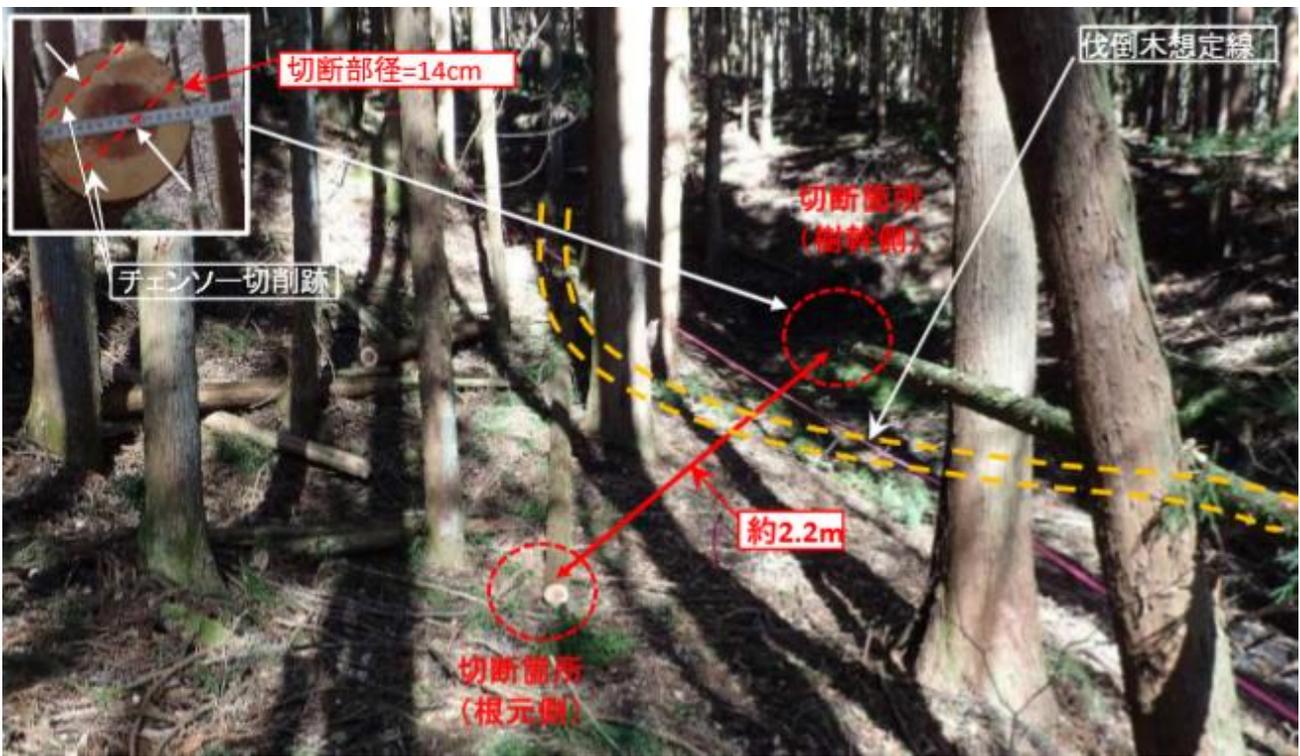
# 事例7つづき

伐倒方向に曲がった立木により、伐倒木が同列上の立木と立木の隙間に挟まりった。

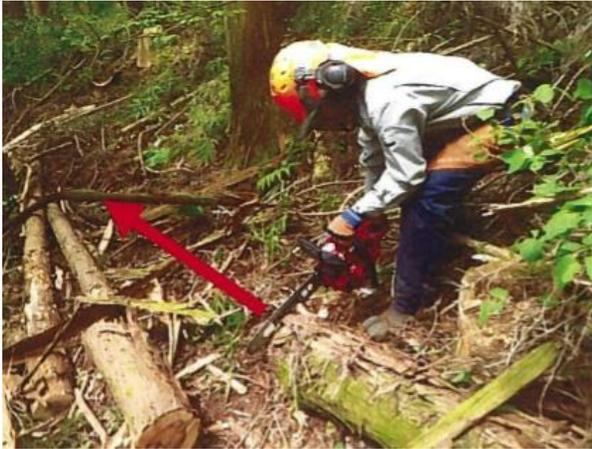
## 事例12

伐倒木の玉切り後片付け作業で玉切った材に足をかけたところ材が動きだし重心がかかっていた軸足(右足)をひねった。

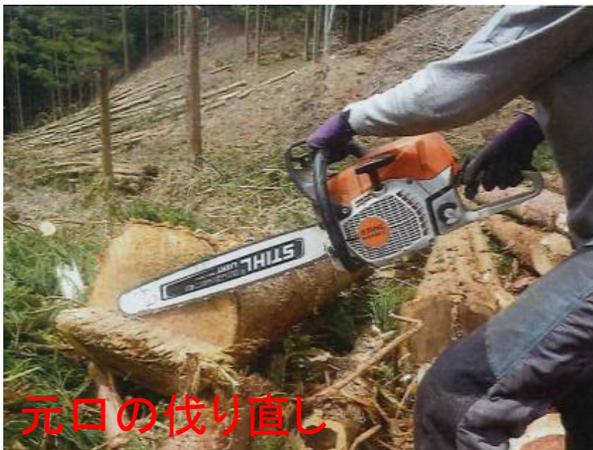
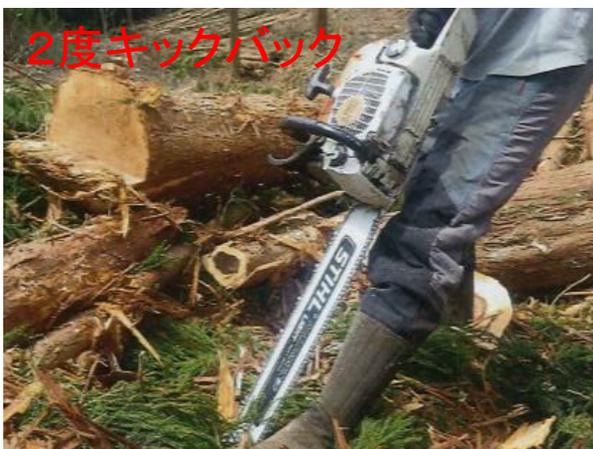
## 事例13

甲ガード足袋の鉄板と鉄板の継ぎ目にバーが入り切傷

元口の伐り直しをした直後、下の枝等に当たり、キックバックを起こし、バーが自分の方に向かってきたため、足を引き回避したが、再度枝等にあたりキックバックを起こし、左足親指を切傷した。

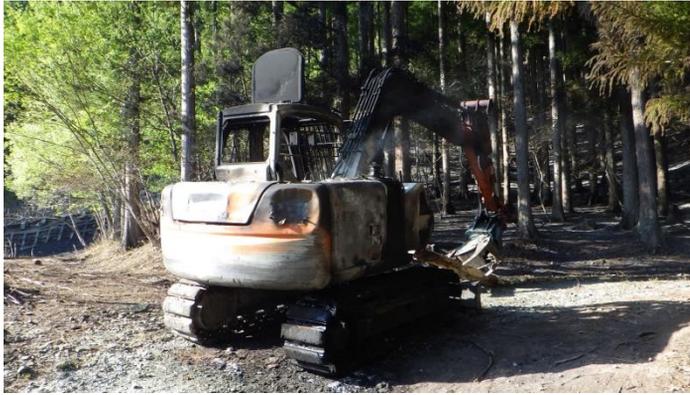
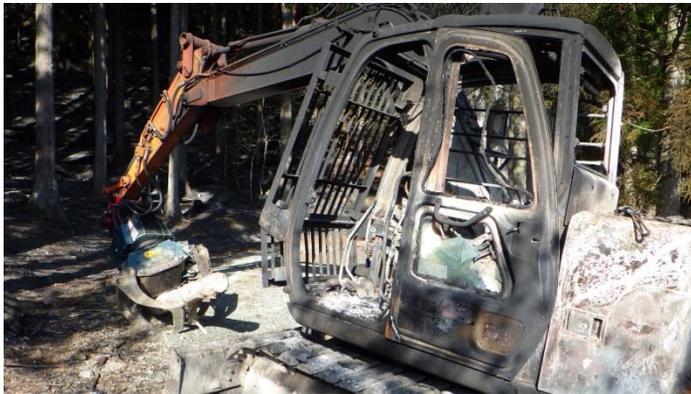
## 事例14

型式: 日立ZX70BL TW202L  
取得年月日: 平成15年2月25日  
稼働日数: H30年度180日

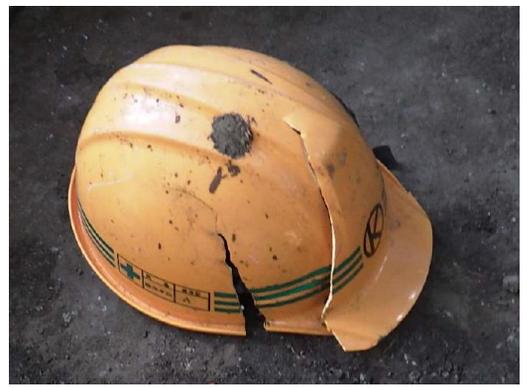
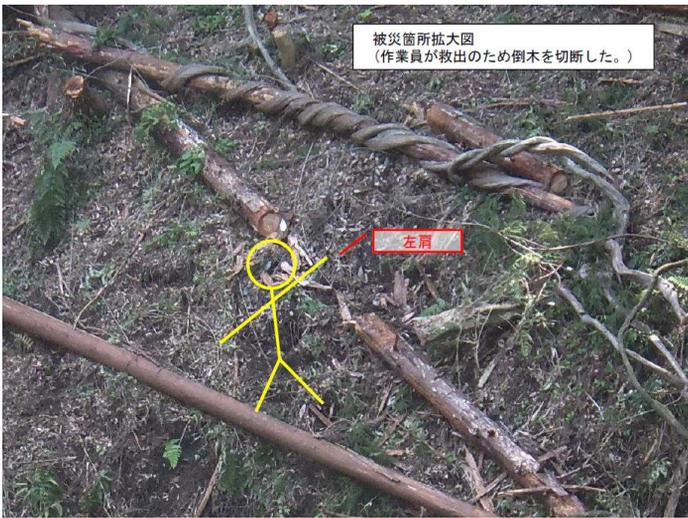
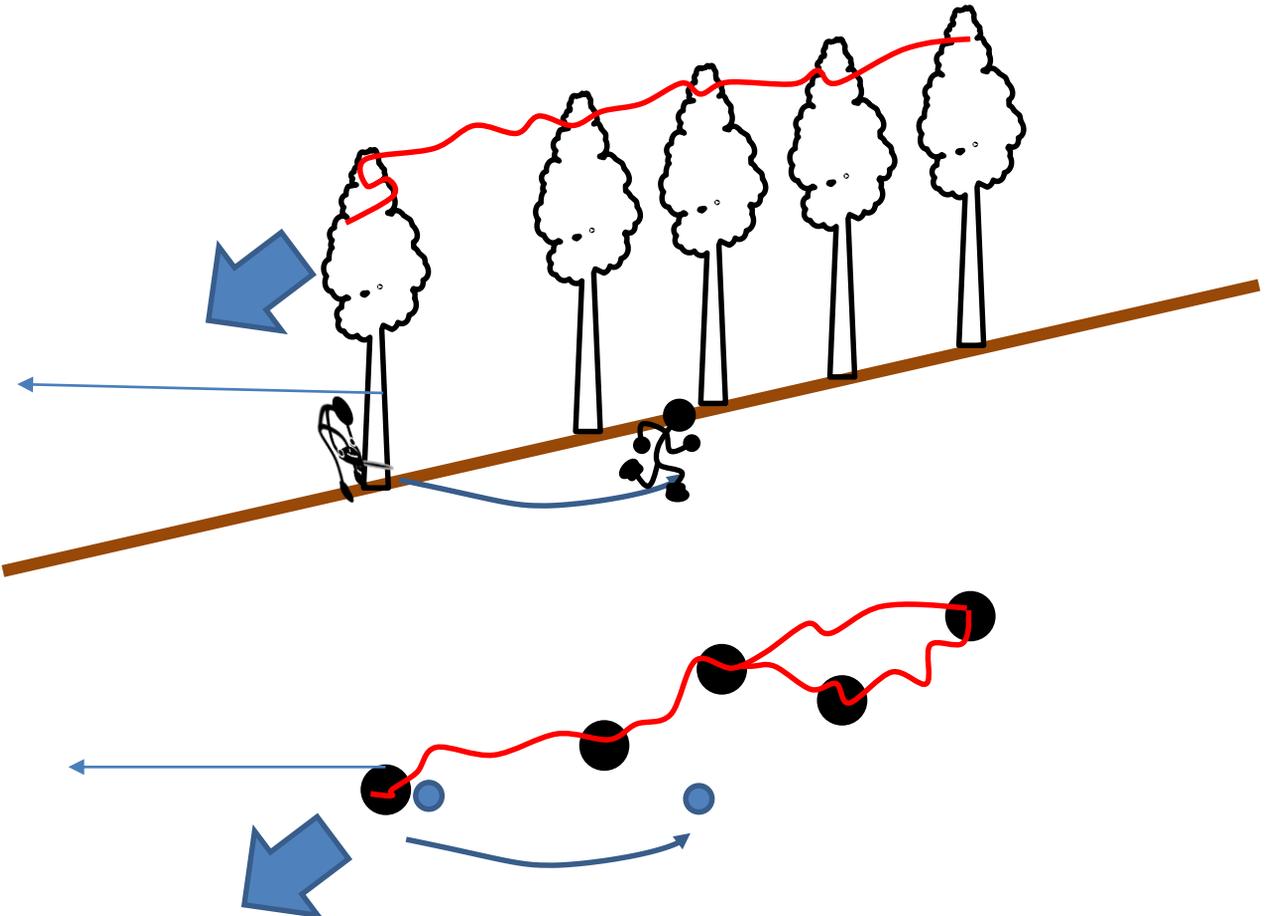
# 事例16

被災者は、伐採対象木と近隣木(4本)にツルが絡まっていることが確認されたため、かかり木になると考え、伐採対象木にワイヤーを巻きつけ、伐採後、重機等で引っ張り、かかり木の処置を行う準備を行った。その後、対象木の伐採を行い重機で引っ張る作業を行うため、伐採木周辺から避難しようとしている途中で、ツルが絡まっていた近隣木(1本)の幹が折れ、周辺木3本と一緒に倒れ、その下敷きとなった。

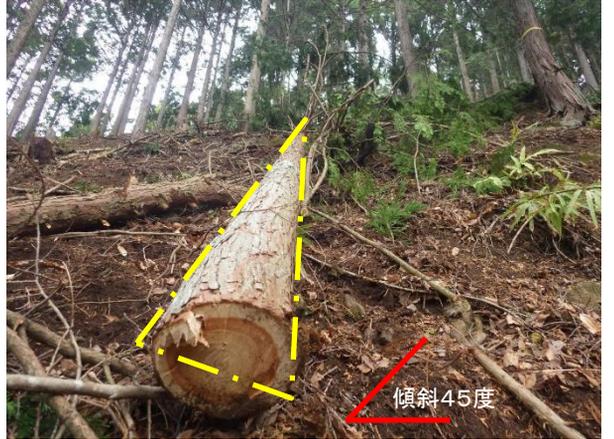
## 事例25

かかり木処理のため、つる(切り残し)を切り離した際に、元口部が根株から外れ、**地面に落下しそのまま急傾斜面を滑落した。**

被災者は、横方向に待避したが、**滑落していく伐採木の先端付近の枝に強打され被災。**

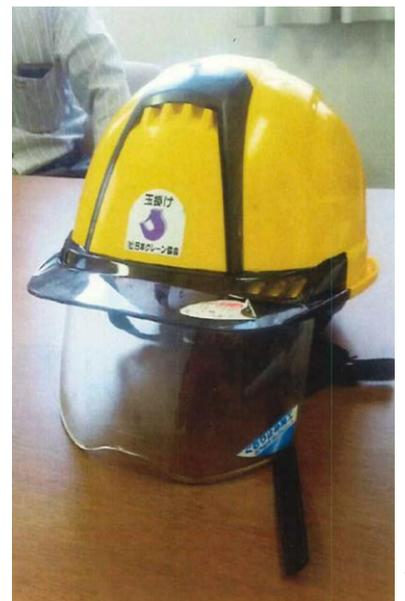
## 事例26

被災者が枝払い作業中にチェーンソーがキックバックを起こし、**左頬を負傷。**一瞬のことで、何が起きたかわかならない状況で、気がついたらケガをしていたとのこと。

ヘルメットは被っていたものの、**バイザーは下ろしていなかった。**

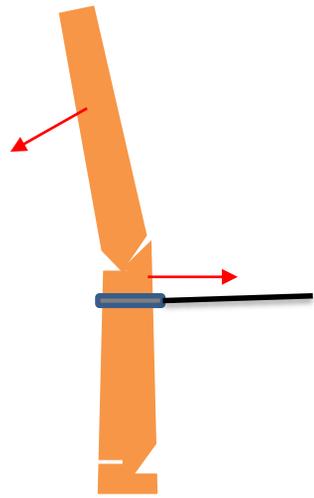
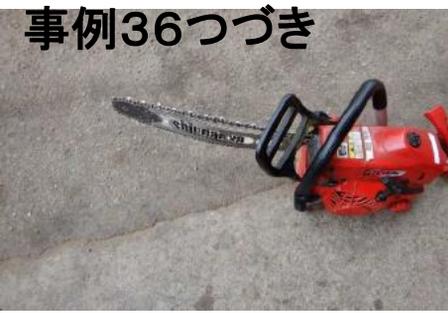
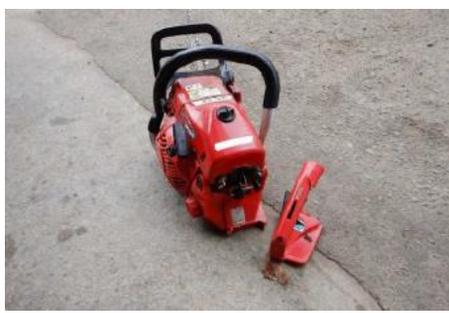
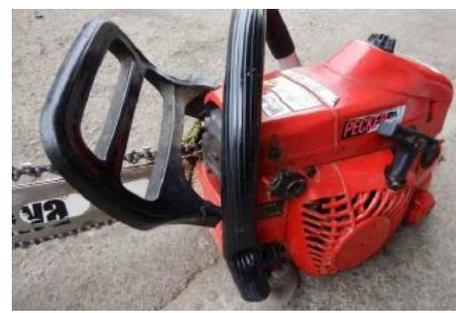
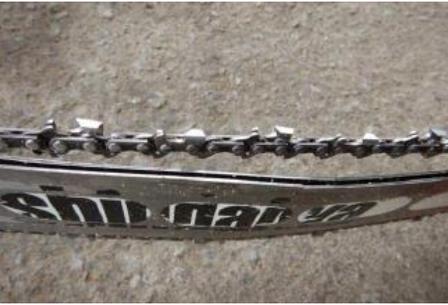
# 事例36

伐倒方向に隣接木の枝があり、かかり木になる可能性があるため折り切りを選択した。

上段の受口・追口を切り終え、下段の受口を切り、追口を切り始めたところ伐倒木の先端が強風に煽られ上段の切り口が外れ、チェーンソーのハンドルを握っていた小指付近(手の甲側)に落下し挟まれた。

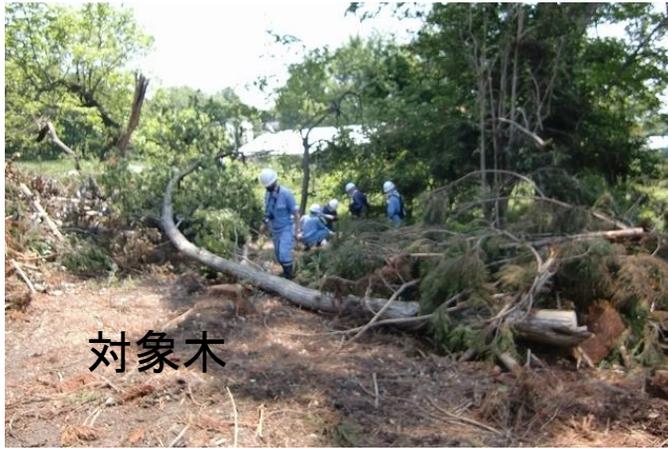
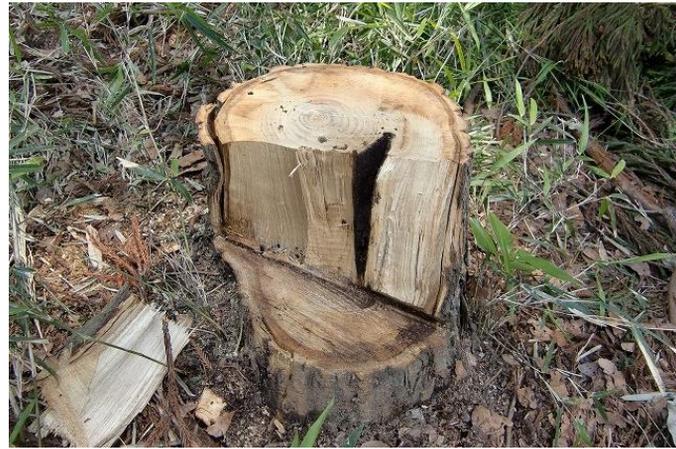
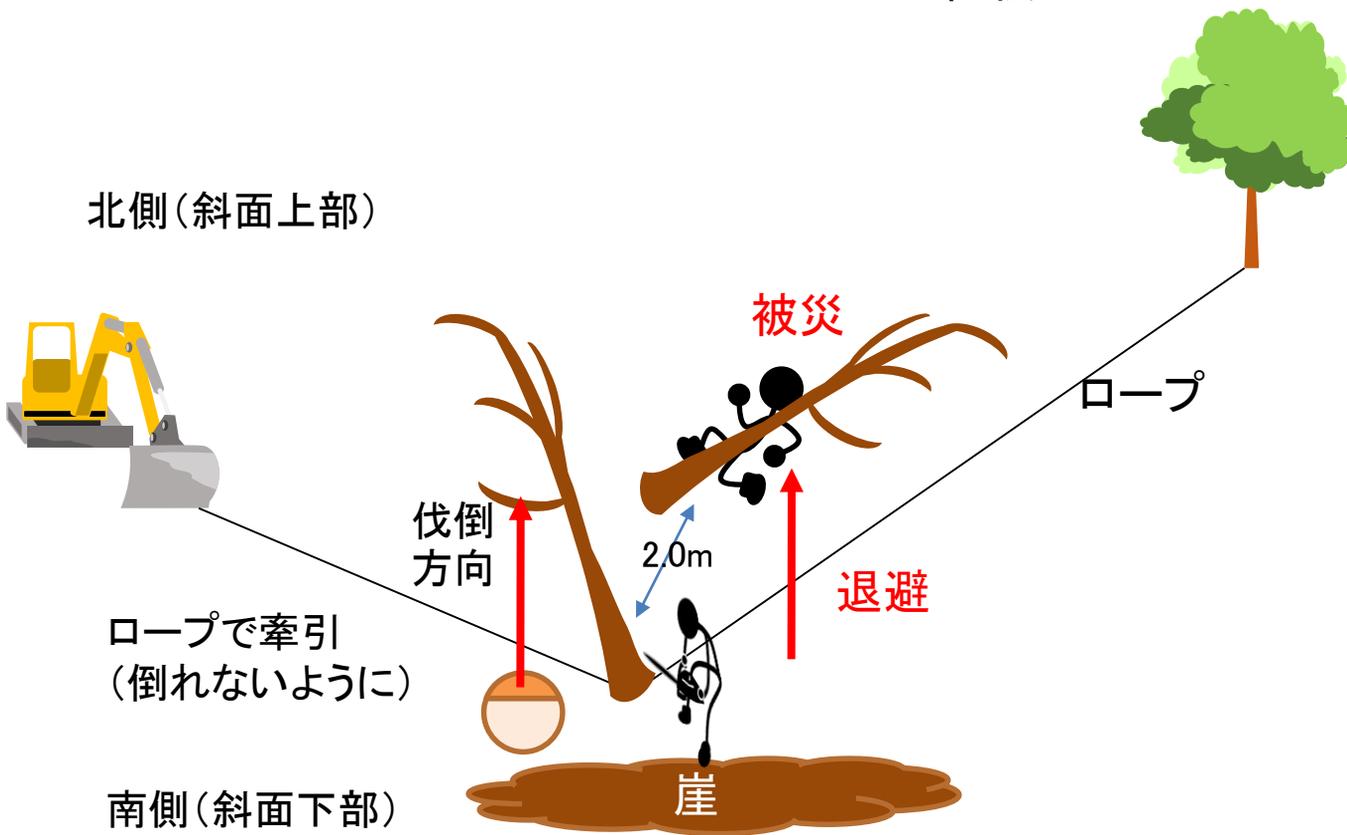
## 事例37: 死亡事故

- ・当該木は伐採する予定がなく、ついでの伐採であった。
- ・現場は若干傾斜のついた斜面で斜面下方には崖がある。(他所有者)
- ・伐倒方向は下方が崖のため斜面上部(北東)側に倒す予定であった。
- ・伐採木は先端が下方側(南)に傾いていたため、ロープをバックハウと立木で固定し、下方側に倒れないようにした。
- ・伐採方法は、受口切と追口切の方法で、受口を切ったあと、追口は場所を変えずにその場所で、チェーンソーの背面で切っていたところ、亀裂音がしたため退避したが、伐倒方向の反対側が崖のため、斜面上部へ退避したところ、そこへ伐採木が倒れてきて被災した。
- ・被災者は、ヘルメット着用はなかった。
- ・被災者は、当事業所には10年ほど勤務し、以前も10年程度林業に従事していた。

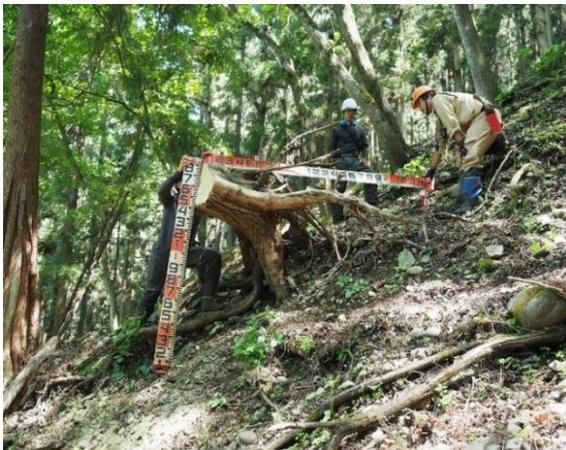
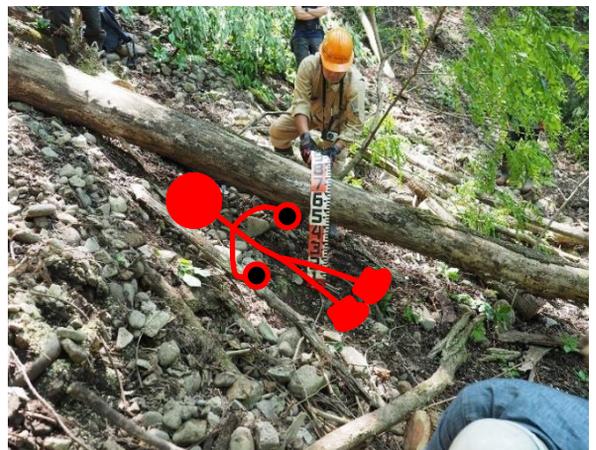
# 事例38

根むくれにより傾斜していたニセアカシアを伐倒したところ、かかり木となった。

元玉伐を行ったが、解消されず、状況を確認しようと近づいたところ、かかり木が落下、顔面に激突、落下した木と地面の間に挟まれた。

落下した伐採木と地面の隙間に挟まれたため、自力で脱出し、同僚に助けを求め、下山した。

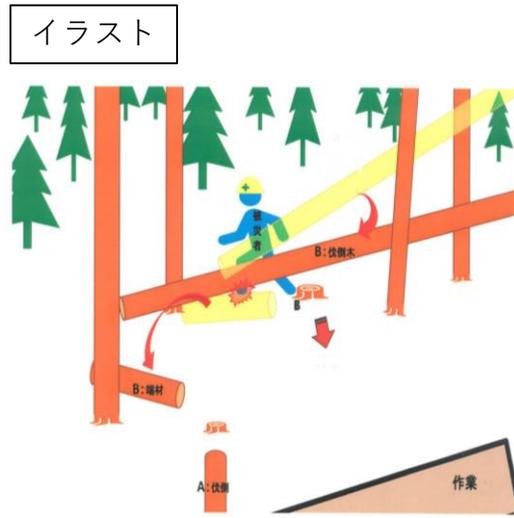
# 事例54

カラマツを谷側へ伐倒しようとしたが、重心が山側へ傾いていたため**真横に倒れ**、かかり木となった。

**かかり木処理のため、禁止事項の元玉切り**(受け口から120cm)をしたところ、端材が伐倒木に挟まったため右足で蹴って取り除こうとした。

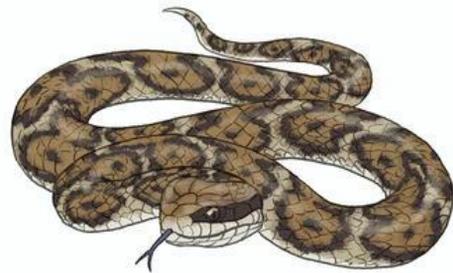
## 事例58 負傷者20代男性

◆受傷機転:蛇による咬傷(こうしょう)

◆負傷程度:左手薬指咬傷 休業20日

周囲測量時の休憩時間後、外していた腰道具を装着しようと手を伸ばしたところ、左手を蛇に咬まれたもの。咬まれた後も測量作業を行っていたが腫れが悪化・気分が悪くなり下山し、病院を受診。

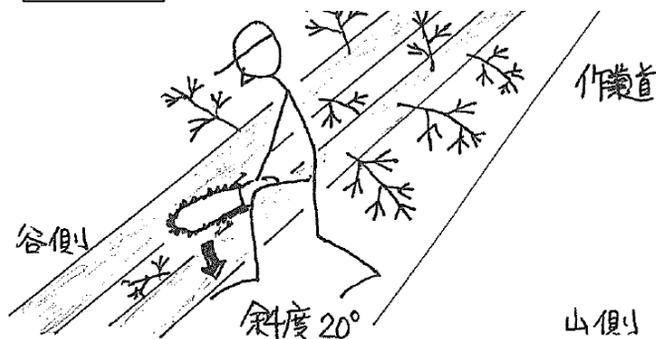
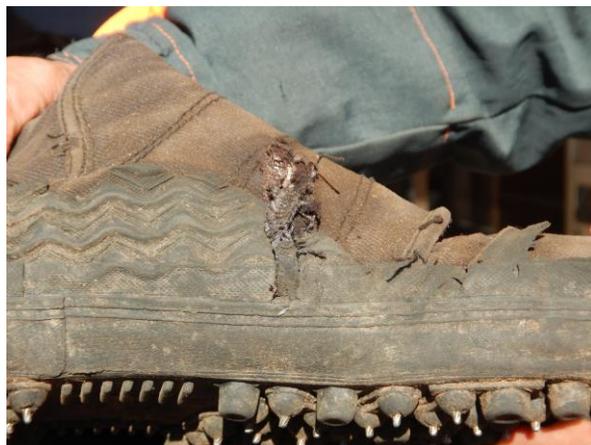
## 事例60 負傷者20代男性

◆受傷機転:チェーンソーによる切創

◆負傷程度:左足挫滅創、休業30日、左第1趾中足骨骨挫傷

皆伐現場で、集材木の枝払いを行っていた際に、下部の集材木の枝が跳ねてガイドバー先端部に当たり、キックバックが起き、甲ガード付きスパイク地下足袋を着用していたが、左足の甲をチェーンソーで5cm切創。骨まで達しており手術。
